Sunteți sigur că recipientul este gol?

Aprilie 2017

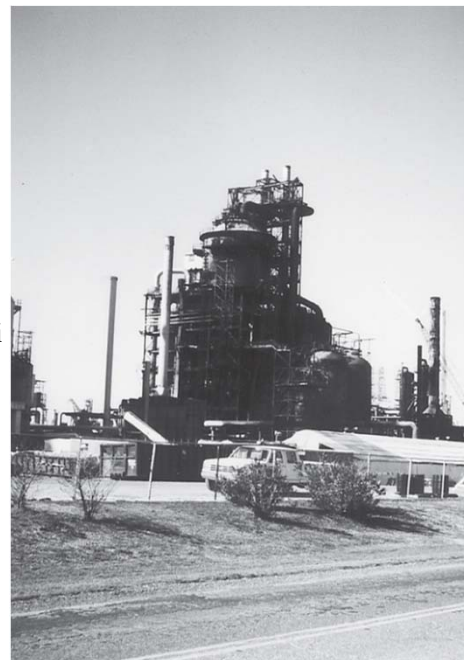
Recipientul vertical sub presiune (F7) care a explodat era utilizat la separarea păcurii grele de praful de catalizator. În timpul opririi, produsul petrolier a fost scurs din toate echipamentele de proces, acestea au fost curățate, inspectate și reparate. Ca parte a procedurii de pornire, s-a folosit abur pentru a îndepărta aerul din sistem înainte de a introduce produs petrolier în proces. Personalul de operare a recunoscut că temperatura în echipamentele de proces a fost suficient de scăzută pentru ca o parte din aburul folosit să condenseze și să producă apă. Prin urmare, apa formată prin condensarea aburului s-a colectat și pompat în vasul F7. Procedura standard de pornire specifică faptul că echipa de operare să evacueze apa din vasul F7 înainte de introducerea produsului petrolier fierbinte. Cu toate acestea, a existat un ventil de izolare închis în mod greșit, lucru care a împiedicat scurgerea apei din vasul F7.

Expansiunea rapidă a aburului a dus la creșterea presiunii în vasul F7, fapt ce a dus la fisurarea violentă a acestuia. Produsul petrolier deversat prin fisurarea vasului s-a aprins, iar incendiul a cuprins instalația FCC. Incendiu s-a manifestat circa 2 ore și jumătate înainte de a fi stins în întregime.

- Când repuneți în funcțiune echipamente după operații de mentenanță, asigurați-vă că acestea sunt curate și nu conțin materiale incompatibile cu materialele sau cu condițiile de proces.
- Nu vă abateți de la procedurile de pornire existente.
- Utilizați liste de verificare și proceduri pentru pornire. Multe instalații de proces operează de mulți ani în cicluri de operare între opriri succesive pentru mentenanță sau alte tipuri de opriri. Nu ar trebui să vă bazați pe memorie pentru această operație critică, care nu se realizează foarte frecvent.
- Dacă găsiți ventile în poziție greșită, sau echipamente într-o stare incorectă în timpul pornirii, solicitați ajutor pentru a înțelege toate consecințele potențiale înainte de a schimba poziția unui ventil sau statusul unui echipament
