Tangki terhakis!

Mei 2017

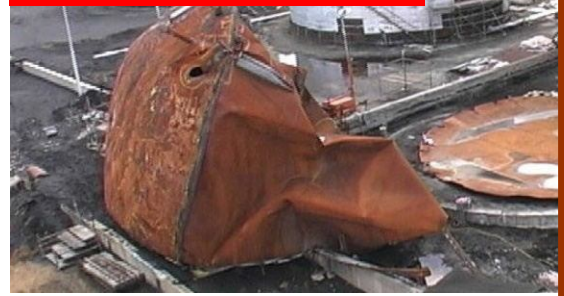
Pada tahun 2001 terdapat letupan di dalam tangki yang mengandungi asid sulfurik terpakai (yang mengandungi beberapa hidrokarbon) dari proses penapisan alkylation (Rajah 1). Lapan pekerja cedera dan terdapat satu kematian. Tumpahan asid sulfurik menyebabkan kerosakan alam sekitar kepada sungai. Kontraktor sedang membaiki pelantar di kawasan tangki, apabila percikan wap mudah terbakar di dalam tangki daripada kerja-kerja panas. Tangki tersebut mempunyai hakisan yang ketara, dan kebocoran telah dijumpai setiap tahun untuk beberapa tahun. Semua kebocoran dilaporkan telah dibaiki, kecuali satu daripada penemuan beberapa bulan sebelum kejadian itu. Pada masa kejadian itu, beberapa lubang tambahan dalam bumbung dan lapisan luartangki itu tidak dilaporkan. Pengendali memfailkan "Laporan keadaan yang tidak selamat" beberapa minggu sebelum letupan. Permit kerja panas telah ditolak kerana kepekatan wap mudah bakar yang tinggi, tetapi tindakan pembetulan tidak diambil oleh pihak pengurusan.

Rajah 1: Tangki asid sulfurik terpakai selepas letupan

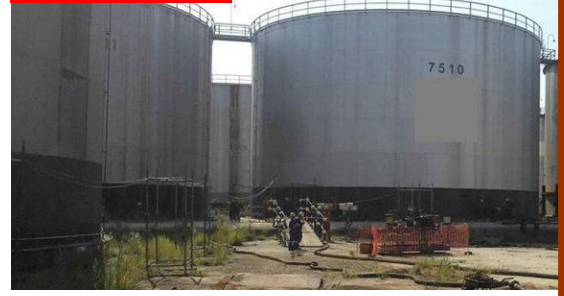
Pada bulan Januari 2016, terdapat satu kejadian maut di kilang penapis yang berbeza, juga disebabkan oleh hakisan tangki. Semasa shift malam, pengendali pergi ke kawasan tangki untuk mengukur suhu dan paras dalam beberapa tangki yang mengandungi minyak panas (Rajah 2) secara manual. Ini memerlukan pendakian ke puncak tangki. Pengendali tidak kembali untuk beberapa lama dan tidak bertindak balas kepada panggilan radio. Rakan-rakannya pergi ke kawasan tangki untuk menyiasat, menjumpai kenderaannya yang diparkir, dan juga terdapat lubang yang besar di bahagian atas salah satu tangki (Rajah 3). Tangki telah dikosongkan dan badan pengendali ditemui dalam tangki – dia telah jatuh melalui lubang ke dalam tangki. Bumbung tangki didapati mempunyai hakisan dalaman yang teruk. Bumbung berkenaan jatuh apabila pengendali melangkah ke bahagian atas tangki.

Rajah 2: Tangki minyak panas

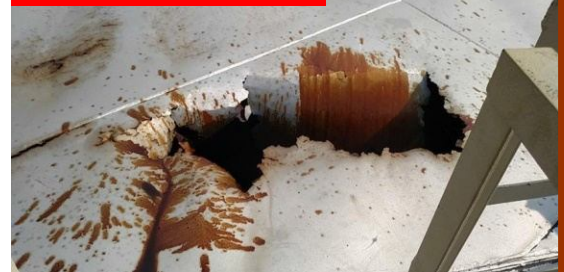
Rajah 3: Lubang di atas tangki minyak panas

- Laporkan lubang pada tangki atau hakisan teruk kepada pihak pengurusan. Jika tidak ada tindakan untuk membetulkan masalah ini, jangan berputus asa, dan bincang semula kebimbangan jika diperlukan.
- Jangan berjalan atau mendaki ke atas peralatan yang tidak dimaksudkan untuk tujuan berkenaan. Jangan berjalan atau mendaki pada apa-apa yang kelihatan terhakis teruk - ia mungkin tidak menyokong berat badan anda.
- Lapor hakisan paip, sokongan paip, vessel, peralatan sokongan, tangga, pelantar kerja, struktur keluli, atau mana-mana peralatan kritikal lain.
