被腐蚀的贮罐！

2017年5月

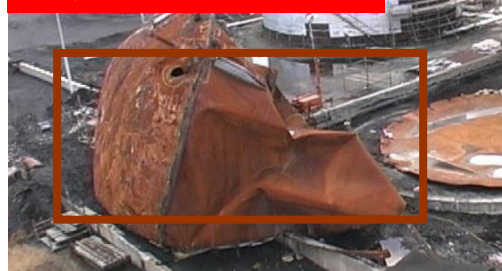
2001年，在一家炼油厂，一个盛有来自烷基化工艺装置的硫酸废液的贮罐（其中有一些碳氢化合物）发生爆炸（见图1），导致1名工人死亡，8名工人受伤。溢出的硫酸废液流入到河流，造成了环境污染。当时，承包商正在贮罐区内对一个平台进行维修，而热工作过程中所产生的火花点燃了贮罐内的易燃蒸气。这个贮罐之前就存在明显的腐蚀，在过去的几年里每年都发现了泄漏，这些报告出来的泄漏点几乎都得到了修复，但在事故发生数月前所发现的一个泄漏点除外。另外贮罐顶部和罐壁上还有几个洞并没有被报告出来。在此次爆炸发生几周前，有一名操作人员确实提交过“不安全情况报告”，但由于易燃气体浓度高，热工作许可证没有得到批准，管理层也并没有为此采取相应的更正行动。

图1：爆炸后报废的硫酸贮罐

- 要将贮罐上的漏洞和严重腐蚀情况报告给管理层。如果这个问题没有得到解决，不要放弃，必要时将它提升到更高层面以得到关注。
- 如果设备在设计上并未考虑踩踏和攀爬的目的，请不要在设备上行走或攀爬。同样也不要任何看上去严重腐蚀的设备上行走或攀爬——它很可能支撑不住你的体重。
- 发现任何腐蚀都要报告，这包括管道、管道支撑、容器、设备支撑、移动梯子、楼梯、工作平台、建筑结构钢和其它关键设备等。

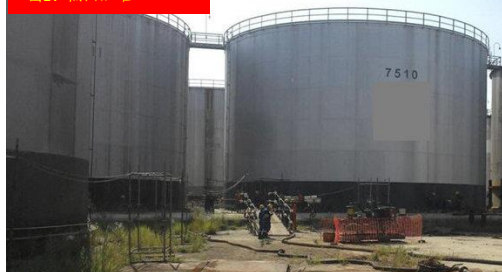
图2：热油贮罐

2016年1月，在另一家炼油厂也发生了一起致命的事故，同样是由于贮罐腐蚀引起的。夜班期间，一名操作人员去到贮罐区，要对几个贮罐中的热油的温度和液位进行手工测量（见图2），这项作业需要爬到贮罐的顶部。这名操作员去了一段时间后，一直没有返回，而且对讲机喊话也没有回应。他的同事去到贮罐区检查发现，他的车还停在那里，而在贮罐顶部，出现了一个大洞（见图3）。他们清空了这个贮罐，找到了这名操作人员的遗体——他是从这个大洞掉进去的。事后发现，贮罐内部存在严重的腐蚀，当那名操作人员踩在贮罐顶部时，顶部金属就破裂坍塌了。

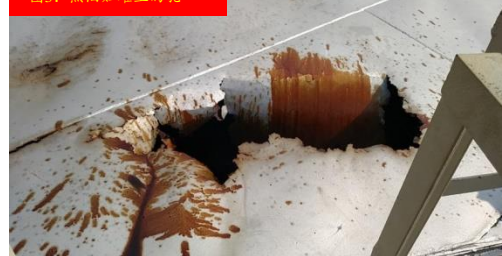
图3：热油贮罐上的孔
