Insident ondersoek van stoompyp bars

Junie 2017

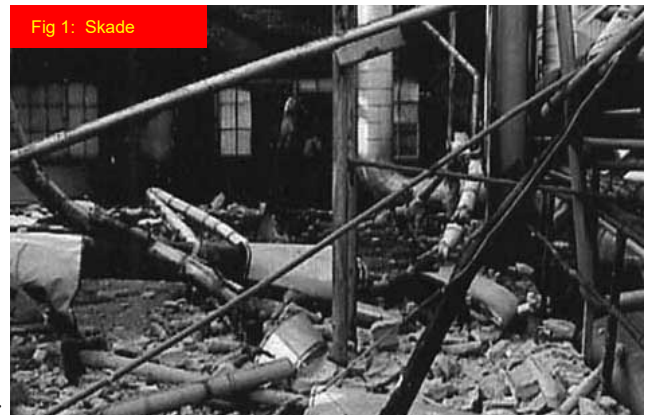
Gedurende November 1998 het 'n stoompyp (deursnit 300 mm, druk 41 Bar g) in 'n chemiese aanleg katastrofies gefaal. 'n Een meter seksie van die pyp stroomop van 'n venturi vloeimeter het gefaal met groot skade aan toerusting in die omgewing. (Fig. 1) Stoom toevoer na die aanleg is verbreek met gevolglike produksie verlies van 5 dae. Gelukkig was daar geen beserings nie.

Fig 1: Skade

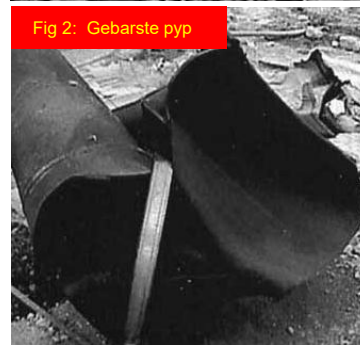
'n Ondersoekspan bestaande uit bedryfs- en bestuurspersoneel, meganiese en chemiese ingenieurs, passers en draaiers en materiaal spesialiste het probeer om die oorsaak van die faling van die 30 jaar oue pyp te bepaal. (Fig. 2) Hulle was ook bekommerd dat ander stoompype kan faal. Aanvanklik het hulle gedink dat nat stoom erosie veroorsaak het wat die wand van die pyp dunner gemaak het tot dit gefaal het. Later het hulle agtergekom dat die pypstuk wat gefaal het, eintlik ontwerp is as 'n kegel met 'n hoek van 10 grade, sodat die deursnee stadig kleiner word om die stoom egalig in die venturi te in te voer. Die stuk pyp is uit 'n dikker wand pyp aan die binnekant gemasjineer om die kegel vorm te kry. Die lyne van die masjinerings-beitel kan duidelik gesien word op die foto.

Die ondersoekers het uiteindelik vasgestel dat die pyp skeef gemasjineer is sodat die wand aan die bokant 25% dunner was as die onderkant. Die pypwand aan die bokant was dus dunner as wat dit moes wees en dis waar die pyp gefaal het.

Fig 2: Gebarste pyp

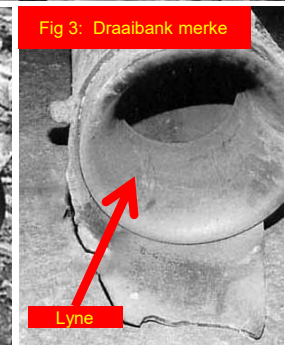
Fig 3: Draaibank merke

Lyne
