સ્ટીમ પાઇપ ફાટવાના ના અકસ્માતની તપાસ !

જુન - ૨૦૧૭

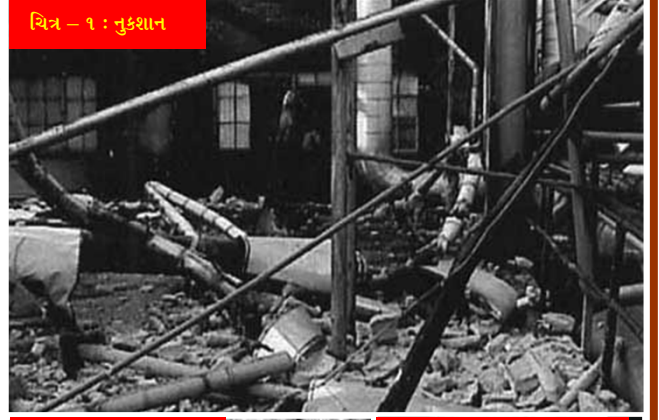
નવેમ્બર ૧૯૯૮માં એક મોટા રસાયણના કારખાનામાં ૧૨ ઈંચ (૩૦.૫ સે.મી.), ૬૦૦ પીએસઆઈજી (~ ૪૧ બાર [જી]) દબાણવાળી સ્ટીમની પાઇપ એકાએક ફાટી. કાર્યમાંથી છુટી કરાયેલી વેન્યુરી ફ્લોમીટરની ઉપરબાજુ રહેલી પાઇપમાંથી ૩૬ ઈંચ (~ ૧ મીટર) લાંબો પાઇપનો ટુકડો એકાએક ફાટ્યો જેનાથી આ વિસ્તારમાં મોટું નુકશાન થયું (ચિત્ર -૧). પુરા કારખાનામાં સ્ટીમનો પુરવઠો બંધ થઈ ગયો, સ્ટીમ ઉત્પાદન કરતાં સાધનો બંધ થઈ ગયા અને કારખાનાના મોટા ભાગમાં ઉત્પાદન પ્રક્રિયા પાંચ દિવસ સુધી બંધ રહી. સદભાગ્યે કોઈનું મૃત્યુ કે ઈજા થઈ નહી.

ચિત્ર - ૧ : નુકશાન

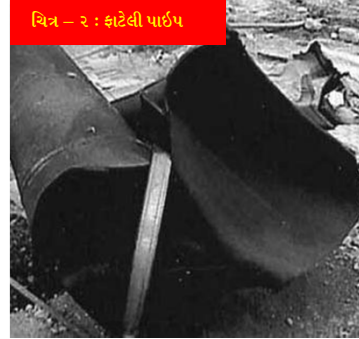
તપાસ માટે ટીમ તરત જ બનાવવામાં આવી જેથી ૩૦ વર્ષ જુની પાઇપ (ચિત્ર -૨)ના ફાટવાનું કારણ જાણી શકાય. બીજી પાઇપો પણ ફાટી શકવાનો ભય પણ ચિંતાનું કારણ હતું. યુટીલીટી ના જાણકાર તથા મેનેજમેન્ટના માણસો, મટીરીયલ અને મીકેનિકલ ઈજનેરો (પાઇપીંગ, ભરોસાપાત્રતા અને ફાટવાના પૃથ્થકરણ ના નિષ્ણાતો) અને કેમીકલ ઈજનેર બધાનો સમાવેશ કરીને ટીમ બનાવવામાં આવી હતી. શરૂઆતી શંકાનું કારણ પાઇપની દિવાલ નું પાતળાં થવાનું હતું, વેન્યુરીથી ઉપર રહેલી પાઇપમાં ખરાબ ગુણવત્તાવાળી (પાણીવાળી) સ્ટીમ ને કારણે પાઇપની દિવાલ પાતળી થઈ હોય. પાઇપની અંદરની બાજુ એ લીટીઓ દેખાતી હતી (ચિત્ર -૩), જેનાથી પાઇપની દિવાલ પાતળી થવાનું માનવામાં આવ્યું. તપાસના વધુ અભ્યાસે એવું જાણવા મળ્યું કે જે પાઇપ ફાટી ગઈ હતી તેભાગમાં વેન્યુરી માં સરળતાથી વહેવા માટે તેમાં થોડો ઢાળ (લગભગ ૧૦ ડીગ્રી) આપવામાં આવ્યો હતો. જાડી પાઇપમાંથી આ ઢાળવાળી પાઇપ શારકામ કરીને બનાવવામાં આવી હતી. તપાસ કમિટીએ ફાટેલી પાઇપની તપાસ નિષ્ણાંત વ્યક્તિ પાસે કરાવી. નિષ્ણાંત વ્યક્તિએ તુરંત જ જણાવ્યું કે આ લીટીઓ ઘસારાને કારણે નથી પરંતુ શારકામમાટે વપરાયેલા ઓજારના કારણે છે. પાઇપમાં જ્યારે શારકામ કરવામાં આવ્યું હતું ત્યારે ઓજારને કેન્દ્ર માં દાખલ કરવામાં ને બદલે કેન્દ્રથી દુર દાખલ કરાયું હતું. જેને કારણે પાઇપના ઉપરના ભાગની જાડાઈ જરૂર કરતાં લગભગ ૨૫% ઓછી થઈ ગઈ હતી અને પરીણામે ધીરે ધીરે ખતમ થઈ ગઈ.

ચિત્ર - ૨ : ફાટેલી પાઇપ

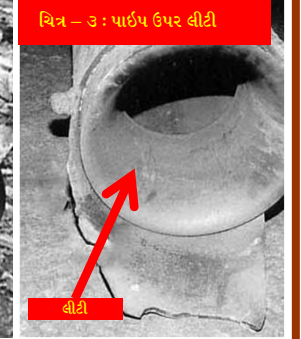
ચિત્ર - ૩ : પાઇપ ઉપર લીટી
