Penyiasatan Kejadian Kegagalan Paip Stim

Jun 2017

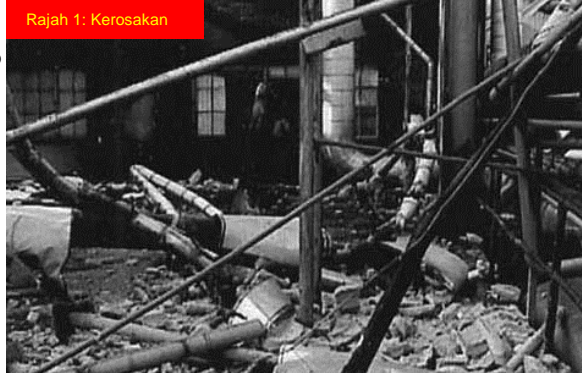
Pada bulan November 1998, paip stim 12 in. (30.5 cm), 600 psig (~ 41 bar [g]) di loji kimia yang besar telah gagal berfungsi. Seksyen panjang paip 36 in. (~ 1 m) di meter aliran venturi yang telah ditamatkan tiba-tiba pecah menyebabkan kerosakan besar di kawasan itu (Rajah 1). Bekalan stim pada seluruh loji itu telah terputus, peralatan penjanaian wap ditutup, dan tidak ada pengeluaran di kebanyakan loji untuk lebih dari 5 hari. Mujur tiada sebarang kecederaan atau kematian.

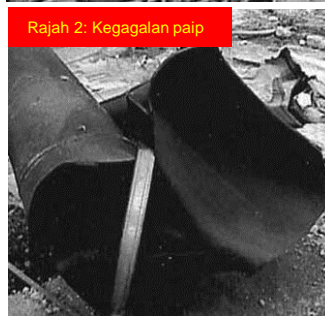
Satu pasukan siasatan segera dibentuk untuk memahami punca kegagalan paip lama yang berusia 30 tahun (Rajah 2). Terdapat satu kebimbangan mengenai paip wap yang lain yang mungkin berada di dalam bahaya kegagalan yang sama. Pasukan terdiri daripada operasi utiliti dan pengurusan kakitangan, bahan-bahan dan jurutera mekanikal (pakar paip, kebolehppercayaan, dan pakar analisis), dan jurutera kimia. Punca awal yang disyaki adalah daripada hakisan dinding paip venturi yang disebabkan oleh kualiti stim yang rendah (basah), menyebabkan penipisan dinding paip. Didapati garisan pada paip (Rajah 3) dipercayai terjadi oleh hakisan.

Dalam siasatan ia telah ditentukan bahawa paip yang gagal telah direka untuk mempunyai tirus (kira-kira 10°) untuk melancarkan aliran ke venturi. Tirus ini telah dihasilkan oleh lubang sekeping paip tebal ke profil yang direka. Pasukan penyiasat bertanyakan kepada pakar mesin yang berpengalaman untuk memeriksa paip yang gagal. Pakar mesin segera mengakui bahawa garisan adalah bukan tanda hakisan, tetapi sebenarnya penanda alat lubang. Apabila paip telah dilubangkan, alatan tidak dimasukkan dengan betul,

di luar pusat. Ini menyebabkan paip hanya kira-kira 25% daripada ketebalan yang dimaksudkan di atas, dan mengakibatkan ianya lemah.
