## Gestió del canvi

Juliol 2017

**Un canvi petit pot tenir un gran impacte!**

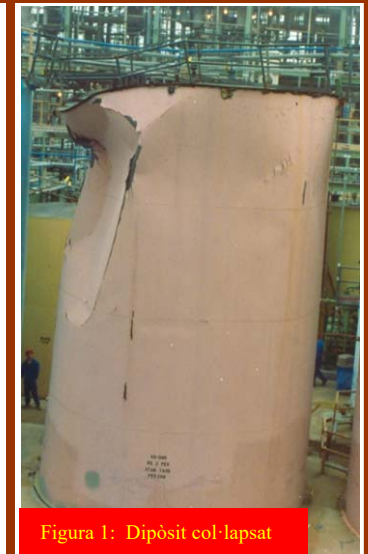
**Incident 1:** Es va modificar el venteig d'un dipòsit atmosfèric (de 6 m de diàmetre i 9 m d'alçada) per reduir-ne les emissions ambientals. El dipòsit havia operat durant 20 anys amb cobertura de nitrogen i una vàlvula de contrapès que assegurava la protecció contra sobrepressió i buit. El sistema nou era més complex, incloent un compressor i canonades més complexes. La primera vegada que es va buidar el tanc després de retornar-lo al servei i omplir-lo, es va col·lapsar (Fig. 1) perquè el venteig no era adequat. No hi va haver fuites o danys personals, però es va haver de substituir el dipòsit.

Figura 1: Dipòsit col·lapsat

A l'incident 1 s'havia fet una gestió del canvi, però no s'havia acabat la formació de l'operador. La formació es va concentrar en els nous compressor i condensador del venteig, i no va destacar la importància crítica d'una vàlvula de 1/2 polzada en el tubing dels instruments que controlaven la protecció pressió/buit. Després del col·lapse aquesta vàlvula es va trobar tancada, i era clau per a protegir un sistema complex. La vàlvula hauria d'haver estat bloquejada en posició oberta. El disseny i la formació s'haurien pogut simplificar per reduir la possibilitat d'errada humana. Els petits detalls poden donar lloc a errades humanes amb conseqüències potencialment greus.

- Assegureu-vos de que us formen sobre qualsevol canvi, i de que enteneu com s'operen els equips modificats. Demaneu ajuda si volen que opereu un equip modificat sense formació prèvia.
- No feu mai canvis en canonades o equips sense fer una gestió del canvi segons el procediment establert.
- Si un equip, existent o modificat, és complex i pot donar lloc a errades humanes, demaneu al vostre supervisor si es pot simplificar.
- Entengueu totalment els canvis dels equips de terceres parts (com les cisternes), quan s'utilitzen a la vostra planta.
- En els transvasaments, assegureu-vos que **totes** les vàlvules estan correctament posicionades (vegeu el *Beacon* d'agost 2015).

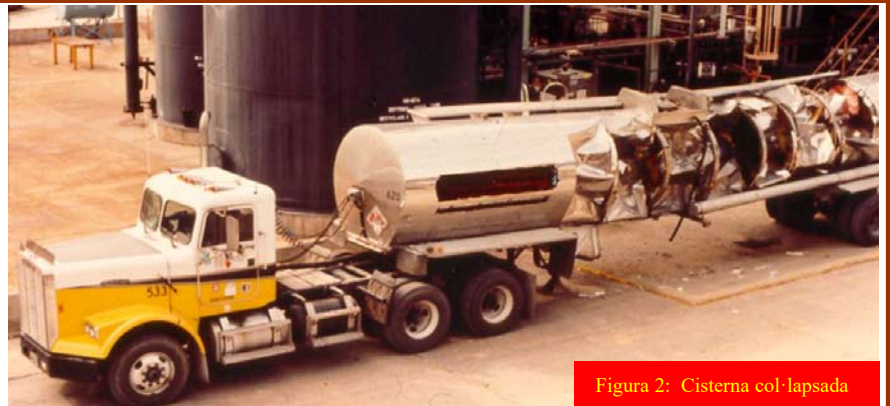
**Incident 2:** Es va instal·lar una tubuladura de nitrogen en un camió cisterna, propietat d'un transportista, per evitar haver de pujar per una escala de gat per connectar-la. La vàlvula a la canonada de nitrogen de la part superior de la cisterna es va deixar tancada per error. Quan es va buidar el camió cisterna amb una bomba de la planta i sense flux de nitrogen, es va fer el buit i la cisterna es va col·lapsar catastròficament (Fig. 2). La cisterna tenia una vàlvula de seguretat de pressió/buit, però va fallar.

Figura 2: Cisterna col·lapsada

A l'incident 2 no es va fer gestió del canvi, perquè el canvi era menor, i el va fer el propietari del camió. El conductor no va entendre com operar el sistema i, inadvertidament, va deixar tancada la vàlvula de nitrogen a sobre de la cisterna quan es preparava per a descarregar el camió.
