## Gestion du changement

Juillet 2017

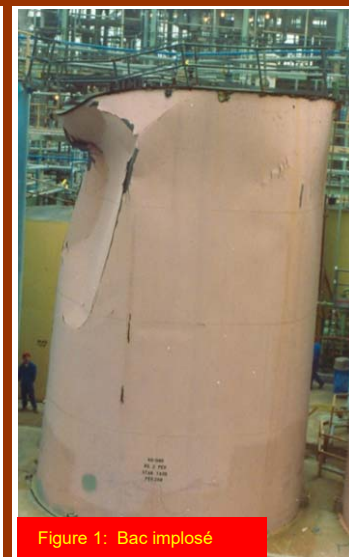
**Exemple 1:** Le système d'évent d'un bac de stockage aérien (6m de diamètre, 9m de hauteur) a été modifié pour réduire les émissions dans l'environnement. Le bac était depuis l'origine il y a 20 ans balayé à l'azote et muni d'une soupape pression/dépression qui le protégeait des scénarios de surpression et de dépression. Le nouveau système installé était plus complexe, incluant un compresseur et plus de tuyauteries. Lors de la remise en service, le bac a implosé dès la première vidange (Fig. 1) car la protection n'était plus suffisante. Heureusement, il n'y a eu ni fuite ni blessé mais le bac a dû être remplacé.

Figure 1: Bac implosé

Dans l'exemple 1, la revue de modification a été effectuée, mais une formation insuffisante a été dispensée à l'opérateur. La formation s'est concentrée sur le nouveau compresseur, la ventilation et le condenseur. La formation n'a pas souligné l'importance critique d'une vanne 1/2 pouce sur la ligne de la soupape de pression/dépression. Après l'incident, cette vanne a été retrouvée fermée. La vanne aurait dû être verrouillée ouverte. La conception et la formation auraient pu être simplifiées pour réduire la probabilité d'une telle erreur humaine. Les petits détails donnent parfois des opportunités d'erreurs qui peuvent avoir de grandes conséquences.

- Assurez-vous d'être formés à toute modification relative à votre unité de fabrication et que vous comprenez comment utiliser un équipement qui a été modifié. Demandez des précisions si vous devez utiliser des équipements modifiés sans formation.

- Ne modifiez jamais une tuyauterie ou un équipement de votre usine sans suivre le processus de gestion des changements de votre usine.
- Si un équipement, existant ou modifié, est complexe et susceptible d'entraîner des erreurs humaines, rapportez-le à l'encadrement et à l'ingénierie et demandez leur si une simplification peut être apportée.

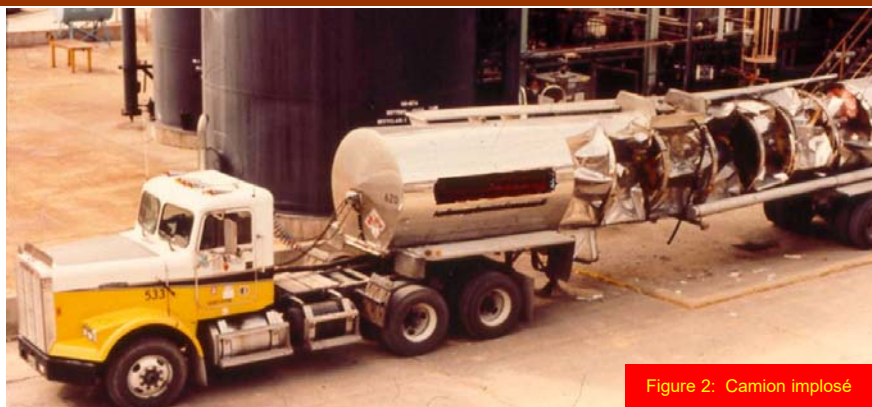
**Exemple 2:** Un camion-citerne avait été modifié afin qu'une tuyauterie d'azote puisse être raccordée au réservoir sans que quelqu'un ne monte sur l'échelle du camion. Il y avait bien une soupape sur la ligne d'azote sur le dessus du camion, et elle a été fermée à tort. Le camion-citerne a été déchargé à l'aide d'une pompe à l'usine et, sans aucun flux d'azote vers le réservoir pour compenser, un vide a été créé et la citerne a implosé (Fig. 2). La citerne disposait d'une soupape pression/dépression, mais elle n'a pas fonctionné.

Figure 2: Camion implosé

Dans l'exemple 2, il n'y a pas eu de revue de la modification effectuée par le propriétaire du camion. Le conducteur du camion a mal compris le fonctionnement de la nouvelle vanne et il a laissé la soupape d'azote sur le dessus du camion en position fermée lors de la phase de préparation du déchargement du camion.

- Assurez-vous que vous comprenez complètement les modifications apportées aux équipements appartenant à d'autres, comme ceux d'une entreprise de transport, lorsqu'elle intervient dans votre usine.

- Lorsque vous transférez des produits, assurez-vous que toutes les vannes sont dans la position correcte, telle que prévue (voir le Beacon d'août 2015).
