परिवर्तन का प्रबंधन

जुलाई 2017

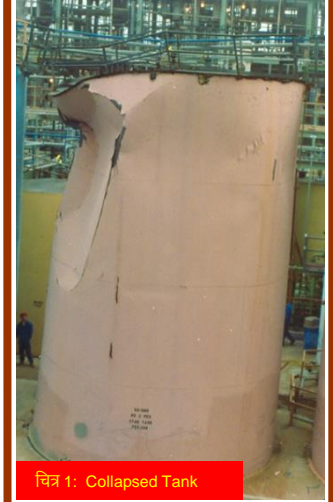
चित्र 1: Collapsed Tank

घटना 1 : एक कम दबाव पर चालित भंडारण टैंक जिसका व्यास 20 फुट (~ 6 मीटर) और ऊँचाई 30 फुट (~9 फुट) था ; पर एक वेंट प्रणाली में परिवर्तन किये गये ताकि वातावरण में उत्सर्जन कम किये जा सके। 20 वर्ष के लम्बे अंतराल तक अति दबाव और निर्वात से बचाने के लिए टैंक एक सामान्य नाइट्रोजन आवरण और साधारण हिंज ब्रीदर (breather) वेंट के साथ ही कार्यरत था। एक नई प्रणाली, जिस में एक कंप्रेसर (संपीडक) और काफी पाइप विद्यमान थी; बहुत ही विकट थी। टैंक मुरम्त के पश्चात कार्य में लिया गया और उस को भर लिया गया। जब पहली बार टैंक को खाली किया गया, टैंक क्षति ग्रस्त हो गया (चित्र 1) क्योंकि इस को उचित प्रकार से वायु रहित नहीं किया गया। सौभाग्यवश टैंक से कोई स्टाव की घटना या आहत होने की घटना घटित हुई, परंतु टैंक को बदलना पड़ा।

घटना 1 में एम ओ सी (MOC) अवलोकन किया गया था परंतु सभी प्रचालकों का प्रशिक्षण सम्पूर्ण नहीं हुआ था। प्रशिक्षण नई वेंट संपीडक (कंप्रेसर) और कण्डेंसर (condenser) पर का केंद्रित था। प्रशिक्षण ने यंत्रिकरण टयूबिंग पर स्थित 1/2 इंच (13 मिमी) वाल्व के महत्वता पर आवश्यक बल नहीं प्रदान किया और इसी वाल्व से दबाव/निर्वात का संरक्षण भी होता था।

यह विफल होने के पश्चात टयूबिंग वाल्व को बन्द पाया गया और विकट प्रणाली के संरक्षण के लिए यह बहुत ही महत्वपूर्ण था। वाल्व को खुली स्थिति में ताला लगाया जाना चाहिए था या उसको सील खुला रखा जाना चाहिए था। मानवीय त्रुटि को कम करने के उद्देश्य से डिज़ाइन और प्रशिक्षण का सरलीकरण किया जा सकता था। छोटे छोटे विवरण, भी मानवीय त्रुटि को कम करने में सहायक हो सकते हैं जिनके दूरगामी परिणाम हो सकते हैं।

- यह सुनिश्चित करे कि आप को अपने संयंत्र के लिये कोई भी परिवर्तन करने के लिये उचित प्रशिक्षण दिया गया है, और आप यह भी भली भांति समझते हैं कि संशोधित उपकरण को कैसे चालित किया जाना है। यदि आप बिना प्रशिक्षण के संशोधित उपकरण को चालित करना चाहते हैं, तो आप सहायता की मांग कर सकते हैं।

- आप अपने संयंत्र में एम ओ सी (MOC) प्रक्रिया का अनुसरण किये बिना पाइपिंग या उपकरण में कोई भी परिवर्तन न करे।
- यदि कोई भी उपकरण या तो जो विद्यमान है या परिवर्तन पद्धति द्वारा संशोधित किया गया है ; विकट है और यह संभवतः मानवीय गलती में तबदील हो सकता है। इस स्थिति में आप प्रबंधन और अभियांत्रिकी को सूचित करे और यह पूछे कि क्या उपकरण का सरलीकरण हो सकता है।

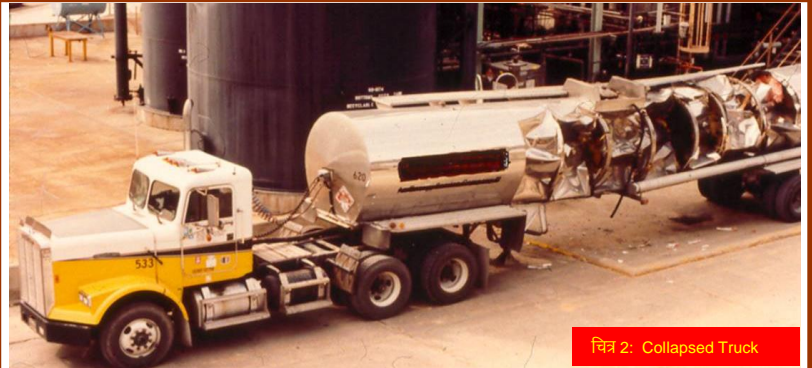
चित्र 2: Collapsed Truck

घटना 2 : एक ट्रक कंपनी के स्वामित्व में टैंक ट्रक की ट्यूब में परिवर्तन किये गये थे ताकि सीढ़ी पर बिना गये हुए टैंक से नाइट्रोजन का होज़ जोड़ा जा सके। टैंक ट्रक के ऊपर नाइट्रोजन लाइन में एक वाल्व था और यह गलती से बन्द रह गया। टैंक ट्रक की सामग्री को नाइट्रोजन की पूर्ति के बिना ही संयंत्र के पम्प द्वारा खाली किया गया और इस प्रकार टैंक में निर्वात (vacuum) उत्पन्न हो गया और टैंक बुरी प्रकार से प्रभावित हो गया (चित्र 2)। टैंकर में दबाव/निर्वात रिलीफ यन्त्र था परंतु समय पर इसने कार्य नहीं किया

घटना 2 में जो छोटा सा परिवर्तन ट्रक मालिक द्वारा किया गया था ; उस के लिये कोई भी एम ओ सी (MOC) अवलोकन नहीं किया गया था। ट्रक चालक ने नये प्रकार के वाल्व का प्रचालन अच्छे प्रकार से नहीं समझा और उसने अनजाने में ट्रक को खाली करने से पूर्व ट्रक के ऊपर लगे नाइट्रोजन के वाल्व को बन्द स्थिति में ही छोड़ दिया।

- पूरी तरह से समझे कि अन्य लोगो के स्वामित्व में उपकरणों में क्या परिवर्तन किये गये है। उदाहरण के लिये आप के संयंत्र में प्रयोग होने वाले ट्रकिंग कंपनी के वाहन।

- जब सामग्री का स्थानांतरण किया जा रहा है, तो यह सुनिश्चित करे कि सभी वाल्व सही स्थिति में हैं (अगस्त 2015 प्रोसेस सुरक्षा बिकोन देखे)।
