変更管理

2017年7月

小さな変更が大きな影響を与えることもある!

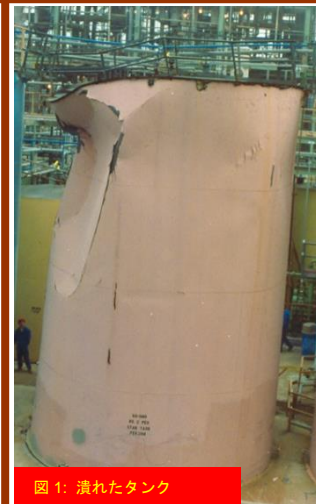
事例-1: 環境への排出量を削減するために、直径20フィート（約6m）、高さ30フィート（約9m）の低圧貯蔵タンクのベントシステムを改造した。タンクは、窒素パージと過圧・真空防止用の単純なヒンジ付きブリーザベントが付いた形で20年間運転されて来た。新しいシステムは、圧縮機や複雑な配管などで、複雑なものになっていた。使用を再開し、タンクを満杯にした。そして、初めて空にしたとき、適切に吸気されなかったためにタンクが潰れた（図1）。幸い、漏洩や怪我はなかったが、タンクを交換しなければならなかった。

図1: 潰れたタンク

事例-1では、変更管理のレビューは行われていたが、全作業員への訓練が済んでいなかった。訓練は新しいベント用圧縮機と凝縮器に焦点を当てていた。訓練では、過圧・真空防止をコントロールする計装配管の1/2インチ（13mm）バルブの重要性が強調されていなかった。事故後、その細い配管のバルブが閉じていたことが判明したが、それが複雑なシステムを保護するカギだった。そのバルブは開状態で施錠するか封印されていなければならなかった。人為的ミスの可能性を減らすためには、設計と訓練を簡素化できた筈である。極些細なことでも人為的ミスのきっかけを作り、重大な結果をもたらすことがある。

- 自分のプラントの変更については確実に訓練を受け、変更された設備の運転方法を理解していること。もし、変更された設備を訓練されることなく運転を要求されたなら、助けを求めること。
- プラントの配管や設備は、変更管理の手順に従わずには、決して変更しないこと。
- 既存設備や変更により改造された設備が複雑で、人為的ミスを招くおそれがある場合は、管理者や工務部に伝え、機器を簡素化できないかの検討を依頼すること。
- 運送会社など、他者が所有する機器に変更が加えられ、それをプラントで使用する場合は、変更を完全に理解しておくこと。
- 物質を移送する際は、**全ての**バルブが正しい開閉状態にあることを確認すること。（2015年8月号のPSBを参照）。

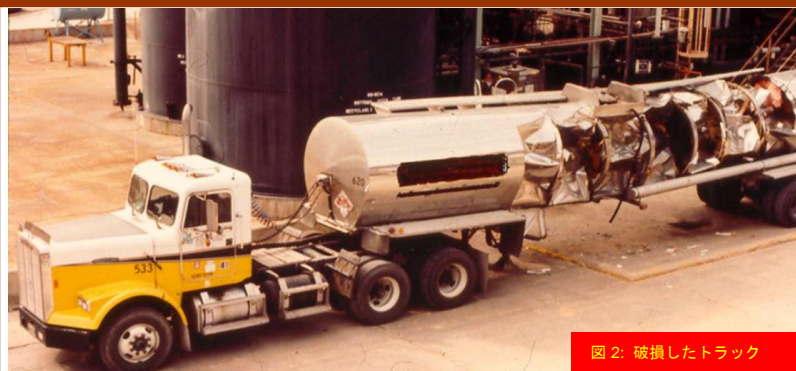
事例-2: ある運送会社が所有するタンクローリーは、チューブ配管を改造して誰かがトラック上にはしごで登ることなく、タンクに窒素ホースを接続できるようにした。トラックの上部には窒素ライン用のバルブがあり、誤って閉じたままにされていた。タンクローリーからプラントのポンプで液抜した際、窒素がタンクに流入しなかったために、真空となり、タンクは壊滅的に破壊された（図2）。タンクには過圧・真空防止装置もあったが、機能しなかった。

事例-2では、トラックの所有者による軽微と思われる変更に対し、変更管理のレビューは行われていなかった。トラックの運転手は新しいタイプのバルブ操作を理解しておらず、荷下ろしの際にトラック上部の窒素バルブが閉じたまま、気にも留めなかった。

図2: 破損したトラック
