## Installatiewijzigingen beheren

July 2017

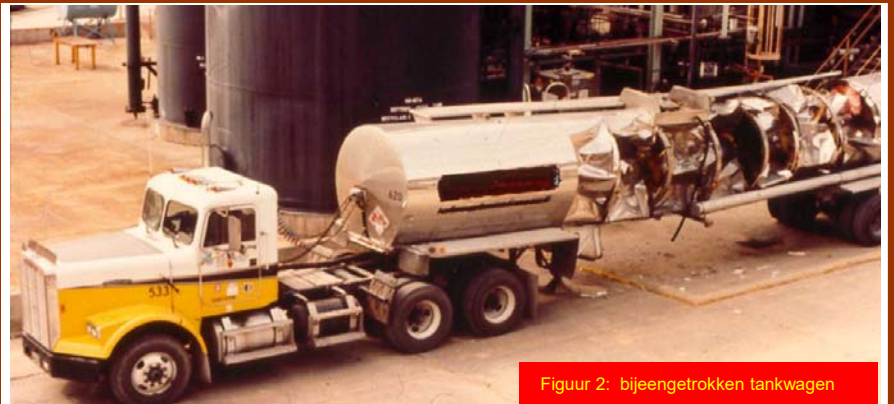
**Incident 2:** Een tankwagen van een vervoersfirma was aangepast met een leiding zo dat een stikstofleiding aangesloten kon worden zonder dat men op de wagen moest klimmen. Aan de bovenzijde van de tankwagen was in de leiding een ventiel geplaatst dat per ongeluk gesloten bleef. De tankwagen werd leeggepompt met een pomp van het bedrijf, maar door het ontbreken van het stikstofdebiet naar de tankwagen werd de tankwagen onder onderdruk getrokken en de tankwagen werd bijeengetrokken (Fig. 2). De tankwagen had een druk/vacuüm veiligheidsklep maar deze werkte niet.

Figuur 2: bijeengetrokken tankwagen

Bij **incident 2**, was er geen MOC beoordeling gemaakt wegens naar wat leek een kleine aanpassing die uitgevoerd was door de eigenaar van de tankwagen. De chauffeur begreep de werking van het nieuwe type ventiel niet en liet per ongeluk het ventiel in gesloten positie staan bij de voorbereidingen voor het ontladen van de tankwagen.

- Zorg ervoor dat je opleiding hebt gekregen voor elke verandering in de plant, en weet hoe je het aangepast apparaat moet bedienen. Vraag om hulp als je de opdracht krijgt een aangepast apparaat te bedienen als je geen opleiding hebt gekregen.
- Doe geen veranderingen aan leidingen of apparaten in de plant zonder de MOC procedure te volgen.
- Als een bestaand apparaat, of een apparaat aangepast door een verandering, complex is geworden zodat menselijke fouten gemaakt kunnen worden. Geef dit dan door aan het hoger management en engineering en vraag om het apparaat te vereenvoudigen.
- Begrijp **volledig** alle veranderingen die doorgevoerd worden in de plant ook als er aanpassingen gebeuren aan apparaten beheerd door anderen zoals de transportfirma.
- Zorg ervoor dat **alle** ventielen in de juiste positie staan bij verpompingen. (zie August 2015 *Process Safety Beacon*).
