Zarządzanie zmianami

Lipiec 2017

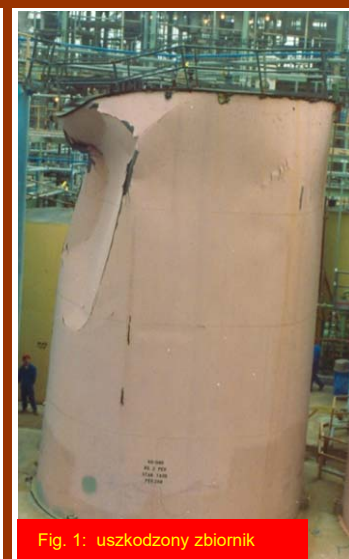
Zdarzenie 1: System wentylacji na zbiorniku o niskim ciśnieniu o średnicy ok. 6 m i wysokości ok. 9 m został zmodyfikowany w celu zmniejszenia emisji zanieczyszczeń do środowiska. Zbiornik pracował przez 20 lat z poduszką azotową i prostym odpowietrznikiem zawiasowym, aby zapewnić nadciśnienie i ochronę przed podciśnieniem. Nowy system był znacznie bardziej skomplikowany; składał się ze sprężarki i bardziej złożonych rurociągów. Zbiornik został oddany do eksploatacji i napełniony. W czasie pierwszego opróżniania zbiornik został zassany (Fig. 1), ponieważ nie został prawidłowo napowietrzony. Na szczęście nie doszło do wycieków czy obrażeń, ale zbiornik musiał być wymieniony.

Fig. 1: uszkodzony zbiornik

W przypadku zdarzenia 1 dokonano przeglądu MOC, ale szkolenie operatorów nie zostało w pełni zakończone. Szkolenie koncentrowało się na nowej sprężarce i skraplaczu. Szkolenie nie podkreśliło krytycznego znaczenia zaworu 1/2 cala (13 mm), na przewodzie sterującym, który kontrolował ciśnienie i próżnię. Po zassaniu stwierdzono, że zawór odcinający został zamknięty, a był kluczowym dla ochrony tego złożonego systemu. Zawór powinien być zablokowany lub w inny sposób zapewniona jego pozycja otwarta. Projekt układu i szkolenie mogły zostać uproszczone w celu zmniejszenia prawdopodobieństwa popełnienia błędu ludzkiego. Małe detale mogą stanowić szansę dla wystąpienia błędu ludzkiego, który może mieć duże konsekwencje.

- Upewnij się, że zostałeś przeszkolony z zakresu wszelkich zmian na twojej instalacji i że rozumiesz, jak obsługiwać zmodyfikowane wyposażenie. Poproś o pomoc, jeżeli musisz obsługiwać zmodyfikowane urządzenia bez przeszkolenia.

- Nigdy nie dokonuj zmian w orurowaniu czy wyposażeniu twojej instalacji bez przeprowadzenia procesu zarządzania zmianą obowiązującego w twojej firmie.
