Managementul schimbării

Julie 2017

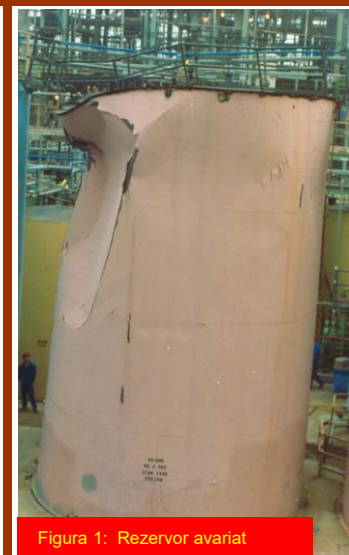
Incidentul 1: Sistemul de ventilare al unui rezervor de depozitare la presiune joasă cu diametru de 20 ft (~ 6 m) și înalt de 30 ft (~ 9 m) a fost modificat pentru a reduce emisiile în atmosferă. Rezervorul a fost operat timp de 20 de ani sub pernă de azot și o simplă supapă de aspirație-respirație pentru a asigura protecție la suprapresiune și la vid. Noul sistem era mult mai complex și includea un compresor și o rețea de conducte. Rezervorul a fost reintrodus în proces și umplut cu produs. Prima dată când a fost golit, rezervorul a fost avariat (figura 1) pentru că nu s-a realizat o ventilare corespunzătoare. Din fericire nu s-a produs nicio deversare de produs și nicio rănire, dar rezervorul a trebuit să fie înlocuit.

Figura 1: Rezervor avariat

În incidentul 1, analiza MOC a fost realizată, dar nu a fost finalizată instruirea tuturor operatorilor. Instruirea s-a axat pe noul sistem de ventilare format din compresor și condensator. Instruirea nu a subliniat importanța crucială a ventilului regulator de pe conducta de ½ inch (13 mm) care controla protecția la presiune/vid. După avarie, acel ventil a fost găsit închis, iar acesta reprezenta elementul principal pentru protecția sistemului complex. Ventilul trebuia blocat sau izolat pe deschis. Proiectarea și instruirea ar fi putut fi simplificate pentru a reduce probabilitatea unei erori umane. Detalii minore pot furniza oportunități pentru erori umane care pot avea consecințe majore.

- Asigurați-vă că sunteți instruiți cu privire la orice modificare făcută în instalația dumneavoastră, și că înțelegeți modul de operare al echipamentului modificat. Solicitați ajutor dacă vi se solicită să operați echipamente modificate fără instruire.

- Nu efectuați niciodată modificări asupra conductelor și echipamentelor fără a aplica procesul MOC disponibil.
- Dacă orice echipament, existent sau modificat printr-o schimbare, este complex și poate duce la o eroare umană, comunicați acest lucru conducerii și departamentului de inginerie și solicitați, dacă este posibil, simplificarea acestuia.

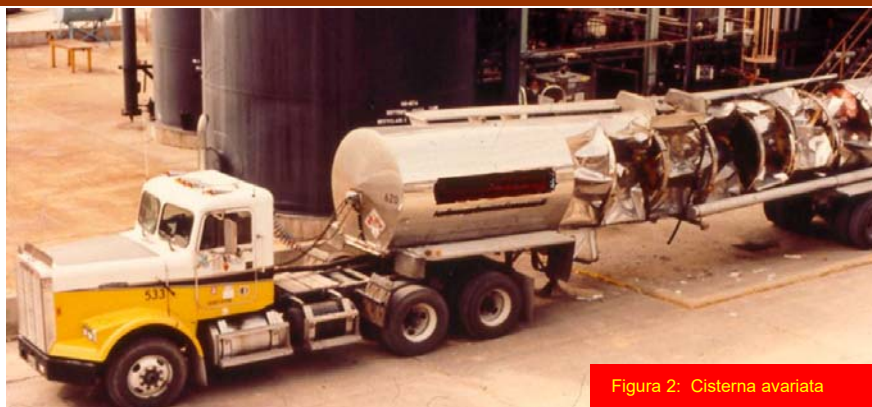
Incidentul 2: O cisternă aparținând unei companii de transport a fost modificată prin montarea unei conducte astfel încât furtunul pentru azot să poată fi montat la cisternă fără ca cineva să se urce cu ajutorul unei scări pe cisternă. Există un ventil pe conducta de azot situat la partea superioară a cisternei, care din greșeală a fost lăsat închis. Cisterna a fost descărcată folosind o pompă din instalație, și fără debit de azot, s-a creat vid care a dus la avariarea catastrofală a cisternei (Fig. 2). Cisterna era prevăzută cu supapă de siguranță, care nu a funcționat.

Figura 2: Cisterna avariata

În incidentul 2, nu a existat nicio analiză MOC pentru ceea ce părea a fi o modificare minoră realizată de proprietarul cisternei. Șoferul cisternei nu a înțeles modul de operare al noului ventil și din greșeală a lăsat ventilul de pe linia de azot de la partea superioară a cisternei pe poziția închis în timpul pregătirii cisternei pentru descărcare.

- Înțelegeți pe deplin orice modificare adusă echipamentelor deținute de alții, cum ar fi o companie de transport, când acestea sunt utilizate în instalația dumneavoastră.

- Când transferați materiale asigurați-vă că **toate** ventilele sunt în poziția corectă (a se vedea Beacon-ul din August 2015).
