Değişim Yönetimi

Temmuz 2017

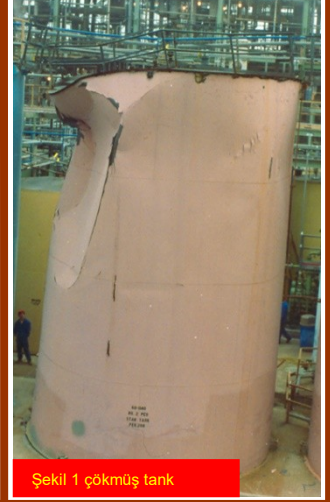
Olay 1: Düşük basınç bir 6m çaplı, 9m yükseklikli depolama tankının havalandırma sisteminde çevre salımını azaltmak için değişiklik yapıldı. Tank 20 sene hizmette olup, nitrojen örtüsü ve basit menteşeli bir havalandırma vanası ile basınç-vakum koruması sağlanıyordu. Yeni sistem bir kompresör ve daha kompleks borulama ile daha çok kompleks oldu. Tank tekrar hizmete alınarak dolduruldu. Tank ilk defa boşaltıldığında, doğru bir şekilde havalandırılmadığı için çöktü (şekil 1). Neyse ki sızıntı veya yaralanma olmadı ama tankın yenilenmesi gerekti.

Şekil 1 çökmüş tank

Birinci olayda DY değerlendirilmesi yapıldı, ama tüm operatör eğitimi tamamlanmamıştı. Eğitim yeni havalandırma kompresör ve yoğunlaştırıcısına odaklanmıştı. Eğitimde enstrüman borulamasında yer alan basınç/vakum korumasını kontrol eden 13mm vananın kritik öneminden bahsedilmemişti. Çökmeden sonra, borulamadaki bu vana kapalı bulunmuştu ve bu karmaşık bir sistemin korunması için kilit noktaydı. Vana kilitli olmalı veya sızdırmaz şekilde açık olmalıydı. Tasarım ve eğitim insan kaynaklı hataları azaltmak için basitleştirilmiş olabilir. Küçük ayrıntılar (detaylar) büyük sonuçları olan insan hatalarına yol açabilir.

- Tesisinize yapılan herhangi bir değişiklik hakkında eğitildiğinizden ve değişen ekipmanın kullanımını anladığınızdan emin olun. Eğitim almadan değişen ekipmanı kullanmak zorundaysanız yardım isteyin.
- Tesisinizin borulama veya ekipmanına, tesisinizin DY prosesini takip etmeden değişiklik yapmayın.
- Herhangi bir ekipman, olduğu haliyle veya değiştikten sonra, karmaşıklığından dolayı insan hatasıyla sonuçlanması muhtemelse, yönetim ve mühendisliğinize haber verin ve ekipmanın basitleştirilebilirliğini sorun.
- Tesisinizde kullanıldığı zaman, üçüncü şahıslara ait, örneğin bir kamyon taşımacılığı şirketine ait ekipmana yapılan değişiklikleri tamamıyla anladığınızdan emin olun.
- Malzemeyi transfer ederken, tüm vanaların doğru konumda olduğuna emin olun (Ağustos 2015 Beacon'a bakın).

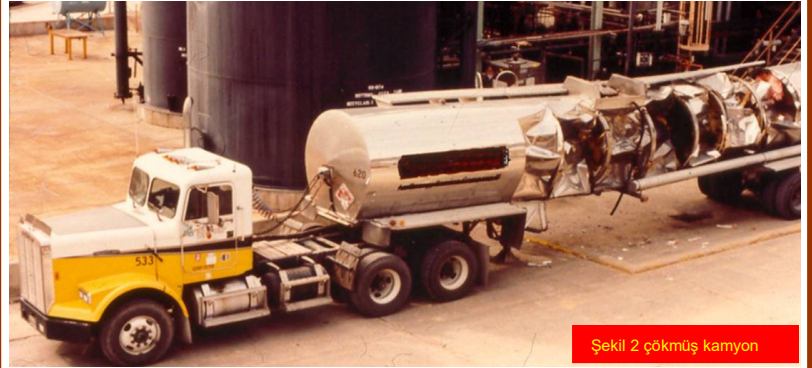
Olay 2: Taşıma şirketine ait bir tankere, bir nitrojen hortumunun kimsenin merdiveni tırmanmasına gerek olmadan tankere bağlanabilmesi için borulama yapıldı. Nitrojen hattında, tankerin üstünde bir vana vardı ve yanlışlıkla kapalı halde bırakılmıştı. Tanker bir tesis pompası tarafından boşaltıldığı ve, tankın içine nitrojen akmadığı için vakum oluştu ve tank feci şekilde çöktü (şekil 2). Tankerin basınç/vakum koruma cihazı vardı ama arızalandı.

Şekil 2 çökmüş kamyon

İkinci olayda, kamyon sahibi tarafından yapılan, görünürde önemsiz değişiklik için DY değerlendirmesi yapılmamıştı. Kamyon şoförü yeni tip vananın kullanımını anlamamış ve yükü boşaltmaya hazırlanırken yanlışlıkla kamyon üstünde bulunan nitrojen vanasını kapalı halde bırakmıştı.
