变更管理

2017年7月

小变更可能产生大影响！

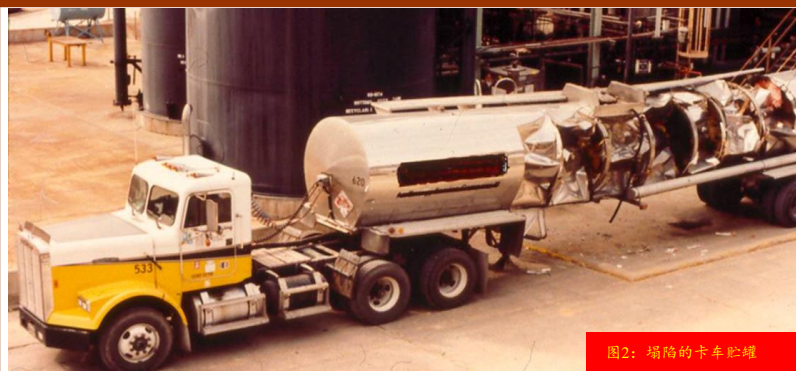
图2：塌陷的卡车贮罐

事件2: 一家运输公司的贮罐车的管路做了改动，目的是让氮气软管可以连接到贮罐上而无需人员去爬卡车上的梯子。卡车上方的氮气管路上有一个阀门，它被错误置于关闭的位置上。这台运输公司的贮罐车使用工厂内的泵来卸料，由于没有氮气补充进贮罐而形成了真空，致使贮罐发生严重的塌陷（见图2）。这台贮罐车配备有超压和真空释放装置，却因故障没有起到作用。

在事件2中，这个看起来很小的变更是由卡车的拥有者改造完成的，并没有做过变更管理审核。卡车驾驶员误解了这个新阀门的操作方法，所以在准备卸料时，无意间就把卡车顶部的这个氮气阀打在了关闭位置。

- 要确保你接受了设备所有变更的培训，并清楚如何操作这些变更过的设备。如果你没有得到培训就被要求去操作这些变更过的设备，请寻求帮助。
- 没有经过你工厂的变更管理审核，就不要对管道和设备做任何改动。
- 无论是现有设备还是经过变更后的设备，如果在操作上很繁琐，就有可能引发人为操作失误，请告知管理层和工程技术人员并询问他们是否可以简化设备。
- 对于他方所有、却要在你工厂里使用的设备，如运输公司的卡车，你要完全理解在这些设备上所做的变更。
- 在传输物料时，要确保所有的阀门都处于正确的位置。（参见2015年8月的《工艺安全警示灯》）
