Conducte vulnerabile

August 2017

Protejați-vă instalația împotriva coliziunii!

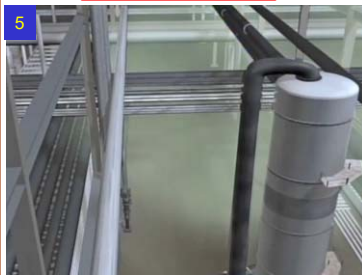
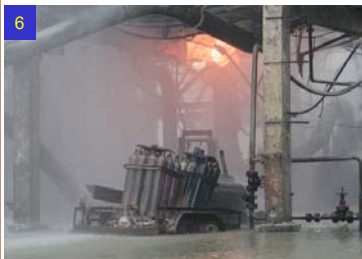
În Octombrie 2005 s-a produs o explozie urmată de un incendiu într-o instalație de producere a olefinelor din Texas. Un motostivuitoar transporta o încărcătură formată din cilindri cu aer comprimat prin instalația de proces (1). Încărcătura a lovit ventilul de pe conducta de scurgere a filtrului amplasat pe conducta de propilenă (2). Conducta de scurgere, operată la 216 psig (15 bar-g), a fost retezată (3) cauzând o deschidere de 1.9 inch (4.8 cm). Propilena, care fierbe la -54 ° F (-48 ° C), a fost eliberată (4) și a creat rapid un nor de vapori inflamabili (5). Motostivuitoaristul și alți muncitori prezenți în zona respectivă au evacuat zona. Camera de comandă a fost informată și operatorii au început imediat oprirea instalației și au activat procedurile pentru situații de urgență. Cu toate acestea, ei nu au reușit să izoleze conducta de scurgere și să oprească deversarea. Norul de vapori s-a aprins după circa 2 minute după avarierea conductei (6). Mai mulți muncitori au fost afectați de explozie, doi au suferit arsuri, dintre care unul suferind arsuri grave. Alți 14 muncitori au suferit leziuni minore.

Explozia a declanșat un incendiu de suprafață, care a expus flăcărilor structurile suporturilor conductelor, recipientilor, schimbătoarelor de căldură și altor echipamente de proces. După 30 de minute de la începutul incendiului, suportii coloanelor care nu erau ignifugați au cedat. Prăbușirea acestora a avut ca și rezultat avarii suplimentare și deversări de materiale inflamabile. Instalația a fost evacuată, s-a dispus adăpostirea comunității din vecinătatea instalației, iar o școală a fost evacuată. Incendiul a durat 5 zile. Unitatea de producție a fost oprită timp de 5 luni.

- Identificați conductele, ventilul și alte echipamente care ar putea fi vulnerabile la deteriorări - de exemplu, prin ciocnire accidentală sau de către cineva care stă pe echipamente. Raportați eventualele probleme către management pentru a lua măsuri - cum ar fi modificarea conductelor sau implementarea barierelor de protecție. Urmați procedura existentă privind managementul schimbării (MOC) atunci când efectuați modificări.

- Un ventil nu trebuie neapărat să se rupă pentru a produce o scurgere. Poate fi deschis în mod accidental de o persoană sau de un vehicul. Luați în considerare blocarea sau acoperirea părților terminale deschise ale conductelor de evacuare, purjare, a conductelor de luare a probelor sau a altor conducte pentru a preveni deversările.

- Dacă sarcinile de serviciu implică conducerea unor motostivuitoare, automobile, camioane, cărucioare de manipulare a maselor, utilizați căile de acces special destinate acestui scop în timpul deplasării prin instalație. Întotdeauna conduceți cu atenție și respectați regulile de circulație aplicabile în instalația dumneavoastră!

- Dacă sunteți implicați în activități de mentenanță, construcții sau alte activități speciale care necesită prezența autovehiculelor în zone din instalație în care nu sunt în mod uzual prezente, asigurați-vă că analiza de risc a activității respective ia în considerare pericole asociate autovehiculelor cum ar fi coliziunea, avarierea conductelor, echipamentelor și structurilor, iar autovehiculele ca și surse potențiale de aprindere.
