오염에 의한 폭발반응

2017년 2월

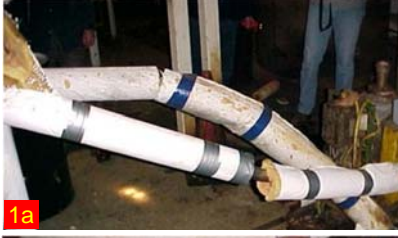
사고1: 증류공정의 유기질 잔사유와 공정의 벤트시스템으로부터 유입된 물을 함유한 배관이 밸브가 차단되면서 격리되었습니다. 그 배관은 잔사유의 응고 방지를 위해 스팀 트레이싱이 되어있었습니다. 주말의 플랜트 가동중지 중에 그 파이프는 폭발(그림 1a, 1b)하였습니다. 다행히 건물에 상주 중인 사람이 없었기에 아무도 다치지지는 않았으며, 손상은 경미하였습니다.

사고1: 파이프의 스팀 트레이싱 온도 제어 시스템 고장으로 고온이 발생되었습니다. 잔사유가 약1% 물에 오염이 되지 않았다면, 이러한 고장으로 분해와 폭발이 일어나지는 않았을 것입니다. 공정 용기의 수증기가 벤트시스템내 응축되어, 잔사유 탱크로 흘러 들어 갔습니다. 실험실 테스트에서 이 정도 양의 물이 약100°C 이르는 잔사유의 분해온도를 감소시키는 것으로 확인되었습니다. 스팀온도 조절 고장으로 인한 온도상승은 잔사유를 분해하기에 충분히 높았습니다.

- 여러분 플랜트의 물질의 안전정보(물질안전보건자료, 운전절차 등)를 확인할 때는 오염으로 인한 결과로 분해나 중합과 같은 위험한 반응에 유의하세요.
- 녹, 물, 열전달 유체, 윤활유, 금속 그리고 배관과 장치의 부식으로 인한 부산물은 일반적인 오염물이며, 여러분의 공정에 이러한 일반적인 오염물의 우려가 있는지 알아두세요.
- 심지어 작은 양의 오염물도 충분히 위험한 반응을 일으킬 수 있다는 것을 알아두세요.
- 여러분의 플랜트와 장치에 오염을 피하기 위한 모든 절차를 따르세요. 저장탱크나 다른 플랜트의 장치로 이송하기 전에 물질의 정보를 확인하는 특별한 관심을 가지세요.
- 플랜트 유지보수 시에는 항상 모든 물질성분에 적합한 건설재료를 사용하세요.
- 여러분이 사용하는 용기(양동이, 드럼, 탱크로리, 탱크로리 열차 등)가 올바른 재료로 제조되었는지를 확인하세요.
- 여러분이 사용한 배관, 용기 그리고 이동용 용기가 깨끗한지 확인하세요. "깨끗한"은 침전물, 잔류물, 녹 또는 특정 작업시 여러분의 플랜트 절차에 명시되어 있는 별다른 오염이 없는 것을 의미합니다.

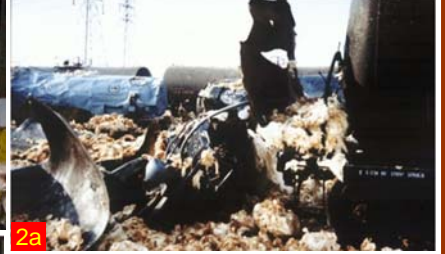
사고2: 천연 메타크릴산(MAA)를 수송중인 탱크로리 화물기차가 뜨거워지며, 안전밸브로 물질이 방출되는 것이 발견되었습니다. 그 지역은 비상 격리되었고, 얼마 후 기차가 폭발하여 주변지역에 커다란 손상을 입히고 차량을 파손시켰습니다(그림 2a, 2b). 사람들은 대피한 상태여서 인명피해는 없었습니다.

사고2: 천연MAA는 제조공정에서 강한 무기산을 가지고 있어 스테인리스 강을 부식시킵니다. 부식으로 용해된 금속은 MMA의 중합을 증가시키는 경향이 있습니다. 천연MAA는 라이닝된 탱크에 저장되어야 하지만, 이번 사고에서는 라이닝되어 있지 않은 스테인리스 강의 탱크로리 기차가 사용되었습니다. 또한, 공장에서는 천연MAA의 중합억제제를 명시된 양만큼 추가하지도 않았습니다. 중합억제제는 MAA를 불순물이 없는 물질에서도 발생하는 느린 중합을 멈추게 하여 안정화 시킵니다. 탱크로리 화물기차의 부식으로 발생한 금속오염은 중합을 유발하고, 감소된 중합억제제의 농도는 MAA의 안전성을 감소시켜, 결국 폭발반응과 중합을 일으켰을 것입니다.
