అపరిశుద్ధము చేయడము వలన కలిగే నియంత్రణలో లేని రసాయనిక చర్యలు

ఫిబ్రవరి 2018

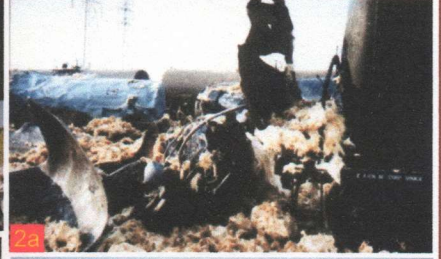
సంఘటన 1: మిగిలిన సేంద్రీయ పదార్థము మరియు స్వేదన చర్య నుండి బయటకు విడుచు వ్యవస్థ నుండి ద్రవ రూపములో ఉన్న ఖాళీ చేయబడిన పదార్థము పొగ గొట్టములో ఉన్నవి. ఆ గొట్టము వాల్వులతో మూసి వేయబడి ఉన్నది. మిగిలిన పదార్థము ఘనీభవించకుండా గొట్టమునకు స్టీమ్ ట్రేసింగ్ అమర్చబడినది. వారాంతములో జరిగిన పట్టడంలో ఆ గొట్టము ప్రేలిపోయినది (చిత్రము 1a మరియు 1b) ఎవ్వరికీ గాయాలు కాలేదు, ఎందుకంటే ఆ బిల్డింగులో ఎవ్వరూ లేరు. అందువల్ల నష్టం పరిమితముగా జరిగింది.

సంఘటన-1: స్టీమ్ ట్రేసింగ్ పై గల పైపుల ఉష్ణోగ్రత నియంత్రణ వ్యవస్థ పాడైనది, ఫలితముగా అధిక ఉష్ణోగ్రత ఏర్పడింది. ఫలితముగా పదార్థము విడిపోవడము ప్రేలుడు సంభవించింది. కానీ అక్కడ మిగిలిన పదార్థము 1 శాతము (1%) నీరుతో కలిసి కలుషితమైనది. బయటకు విడుచు వ్యవస్థలో ప్రోసెస్ వెనెల్స్ నుండి వచ్చిన నీటి ఆవిరి నీరుగా మారి మిగిలిన ట్యాంక్లోనికి విడవడము జరిగినది. ల్యూట్ టెస్టెల్ ద్వారా తేలింది ఏమిటంటే ఆ చిన్న పరిమాణము నీరు రెసిడ్యూ యొక్క డీ-కంపోజిషన్ ఉష్ణోగ్రతను 100° సెంటిగ్రేడ్కు తగ్గించింది. నియంత్రణ వ్యవస్థ పాడై ఉష్ణోగ్రత పెరగడము వలన డీ-కంపోజిషన్ మొదలవడానికి దారి తీసింది.

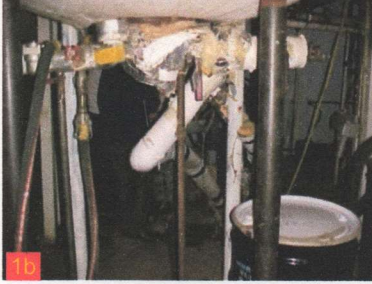
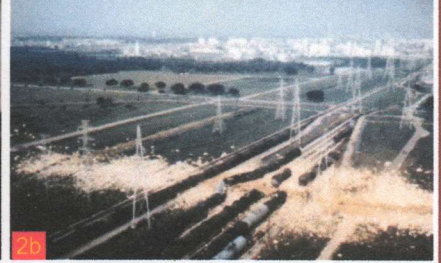
సంఘటన-2: ఒక ముడి మిథాక్రైలిక్ ఆసిడ్(MAA) కలిగి ఉన్న రోడ్డు ట్యాంకు కారు వేడిగా ఉండి దాని రిలీఫ్ వాల్వు నుండి పదార్థము వచ్చుచున్నట్లు గమనించారు. ఆ ప్రదేశాన్ని ఖాళీ చేయించారు. కొంతసేపటికి ఆ రైలు కారు ప్రేలిపోయింది. కారు ధ్వంసం అయ్యింది. ఆ ప్రదేశమంతా దెబ్బతిన్నది, (చిత్రం 2a మరియు 2b). మనుష్యులను ఖాళీ చేయించడం వలన ఎవ్వరికీ గాయాలు కాలేదు.

సంఘటన-2: తయారీ చర్యలో గాఢమైన మినరల్ యాసిడ్స్ వచ్చి ముడి MAA లో ఉండటము వలన స్టెయిన్లెస్ స్టీల్ తుప్పు పట్టినది. తుప్పు ద్వారా ఏర్పడిన లోహము కలవడము వలన MAA పోలిమిరైజేషన్కు దారి తీసింది. ముడి MAA ను లైనింగ్ ఉన్న ట్యాంక్ కారుల యందు నిల్వ ఉంచాలి కానీ ఈ సంఘటనలో లైనింగ్ లేని స్టెయిన్లెస్ స్టీల్ కారును ఉపయోగించారు. ముడి MAA కు పోలిమిరైజేషన్ ఇన్హిబిటర్ను తగిన మోతాదులో ప్లాంటు వారు కలపలేదు. శుద్ధమైన MAAను ఇన్హిబిటర్ నెమ్మదిగా జరిగే పోలిమిరైజేషన్ను కూడా లేకుండా నిలకడగా ఉంచుతుంది. ఇదే పోలిమిరైజేషన్ మరింత వేగవంతం చేసింది, తగిన మోతాదులో ఇన్హిబిటర్ను కలపకపోవడం వల్ల MAA సమతుల్యము దెబ్బతింది. తద్వారా నియంత్రణలో లేని పోలిమిరైజేషన్ జరిగి ప్రేలుడు సంభవించింది.
