## خوردگی در زیر عایق

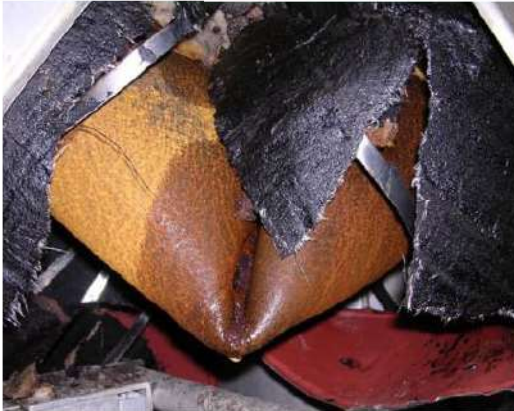
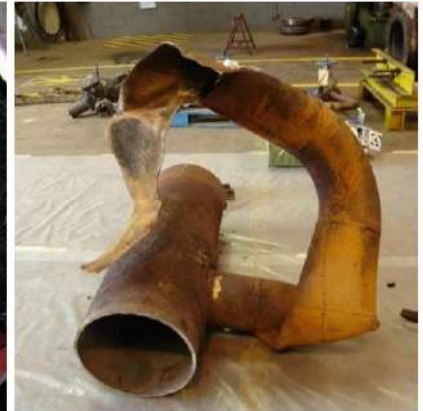
در تاسیساتی، خط لوله ۸ اینچ فولادی (۲۰۰ میلی متری) حامل گاز غیرخورنده که پس از فرآیند شیمیایی (Cracked Gas) محتوی تقریباً ۴۰٪ اتیلن بود باعث حادثه شد. این حادثه به علت نشتی بسیار جزئی در خط لوله بود که قبلاً توسط اپراتورهای واحد شناسایی شده بود. زمانی که این حادثه رخ داد فشار خط کاهش یافته و عملیات عایق کاری در حال انجام بوده است. خوشبختانه پس از حادثه خم شدگی خط لوله باعث کاهش نشت مواد شده و هیچگونه مجروحی در بر نداشته است.

عمر خط لوله ۳۰ سال بوده و در زمان حادثه عملیات احیا در حال انجام بوده است. با توجه به نوع عملیات، این خط لوله بطور متناوب در سه شرایط مختلف دمایی قرار داشته است.

این تغییرات دمایی در عملیات باعث می شود رطوبت هوای محیط در اثر کندانس بر روی دیواره خارجی خط لوله قرار گرفته و مجدداً تبخیر شود. این پدیده ریسک بالایی داشته و به عنوان عامل خوردگی در زیر عایق کاملاً شناخته شده است. در صورتی که کارکنان بخش مکانیک از تغییرات دمایی مطلع نباشند این پدیده براحتی نادیده گرفته می شود.

- ◀ در واحد خود تجهیزاتی که پتانسیل و احتمال خوردگی در زیر عایق دارند شناسایی کنید. به عنوان نمونه خط لوله استیل، خط لوله ای که بصورت تناوبی در سرویس قرار می گیرده و یا سرد است، یا خط لوله ای که حاوی مواد خورنده است. متخصصین خوردگی می توانند در شناسایی این نقاط به شما کمک کنند.

- ◀ هنگام گشت زنی در واحد، به دنبال پیدا کردن عایق ها و پوشش های آسیب دیده و یا محل هایی باشید که به دلیل خرابی آب بندی امکان ورود آب وجود دارد. این مکانها باید بازرسی و تعمیر شوند.

- ◀ هر گونه نشتی را مشاهده کردید، سریعاً گزارش دهید. به نشانه های ورود مایع در زیر عایق از جمله آثار چکیدن یا جمع شدن مایع (حتی اگر آب باشد)، رنگ رفتگی، زنگ زدگی و یا برآمدگی دقت کنید. پیگیری کنید و مطمئن شوید موارد نشتی در زمان مقرر تعمیر شده باشد.

- ◀ در صورتی که به منظور تعمیر و نگهداشت عایق برداشته شد، از فرصت استفاده کرده و محل را جهت آثار خوردگی بررسی نمایید. به خاطر داشته باشید که عایق بایستی مجدداً در محل نصب شود.
