## Corrosion sous calorifuge

Juin 2019

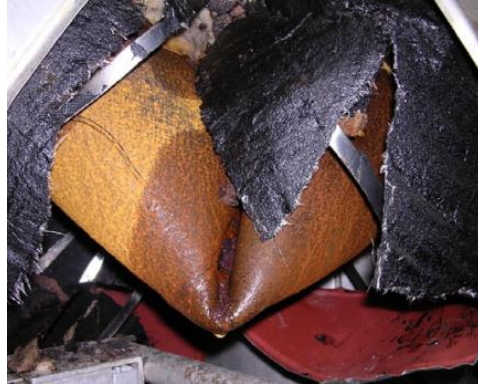
Une usine a connu une défaillance catastrophique d'une tuyauterie de gaz de DN200 en acier. Le gaz non corrosif issu d'un craquage contenait environ 40% d'éthylène. L'incident a débuté par une toute petite fuite détectée par les opérateurs. La tuyauterie s'est rompue alors que la ligne était isolée et en cours de dépressurisation. Heureusement, la ligne s'est repliée sur elle-même, ce qui a limité l'ampleur de la fuite. Il n'y a pas eu de blessés.

La ligne était vieille de 30 ans. Elle était en mode régénération au moment de l'accident.

Ces changements fréquents de températures de fonctionnement ont provoqué une condensation de l'humidité de l'atmosphère à l'extérieur du tuyau suivie d'une ré-évaporation. Il s'agit d'une situation connue de risque de corrosion sous calorifuge. Il est facile d'oublier ce risque si l'équipe de maintenance n'est pas parfaitement consciente de l'évolution des conditions de fonctionnement.
