Corrosie onder isolatie

Juni 2019

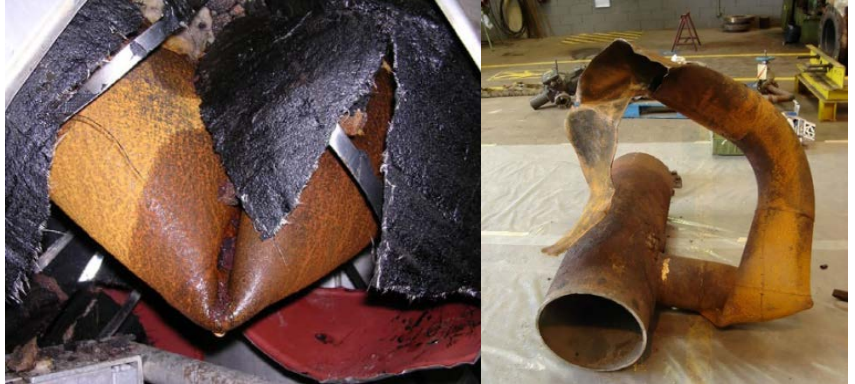
Een fabriek kreeg te maken met een catastrofaal falen van een stalen leiding (Ø200 mm) onder isolatie. De leiding bevatte een niet corrosief gas met ca.40% ethylene. Het incident begon met een speldeprikkende lekkage die ontdekt werd door operators. De leiding faalde toen deze ingeblokt en drukloos gemaakt werd. De leiding vouwde dubbel bij het falen wat de uitstroom beperkte. Er waren geen gewonden. De leiding was al 30 jaar in gebruik voor een regeneratie proces waarbij gewisseld werd tussen drie temperatuur niveaus:

Deze veranderingen van bedrijfstemperaturen veroorzaakten condensatie van vocht op de buitenkant van de leiding, gevolgd door verdamping. Dit is een bekende hoog risico situatie voor corrosie onder isolatie. Het kan makkelijk gemist worden wanneer inspecteurs zich niet bewust zijn van de wisselende productie omstandigheden.

- Let tijdens de ronde door de fabriek op beschadigde afwerking van geïsoleerde leidingen, isolatie mantels en pakkingen waar water kan binnendringen. Deze plaatsen moeten geïnspecteerd en de isolatie gerepareerd worden.

- Meld aanwijzingen van lekkages direct. Zoek naar aanwijzingen die duiden op vloeistof in de isolatie mantel zoals druppels of plasjes, verkleuringen, roest plekken en schilfers. Stel zeker dat de lekkage tijdig gerepareerd wordt.

- Gebruik het moment wanneer de isolatie voor onderhoud of reparatie verwijderd wordt. Gebruik dit moment voor controle op roestvorming. Bedenk ook dat het werk niet af is voordat de isolatie afgerond is.
