保温层下的腐蚀

2019年6月

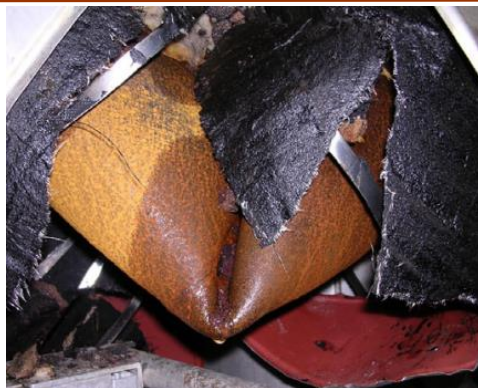
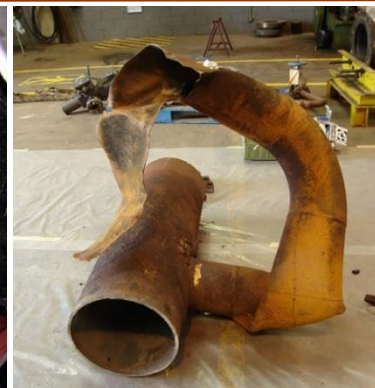
某工厂发生了一次灾难性的管道失效故障，故障涉及一根8英寸（200毫米）的带保温层的钢管管道，管道内是无腐蚀性的裂化气体（约40%的乙烯）。此事件始于操作人员发现了针孔般大小的泄漏，随后在对管道隔离和卸压时，突然发生了管道故障。幸运的是，管道在发生故障时折弯了，反而限制住了泄漏口的大小。没有人员在事件中受伤。

这条管路已有30年的历史，它在如下的三种不同的温度条件下交替运行，当时它正处在再生过程。

- 正常运行时为1° F (-17° C)
- 再生时为428° F (220° C)
- 待机状态（在环境温度下）

这些工作温度的变化引起了管道外部大气中的水分先凝结，再蒸发，这就是众所周知的具有高风险的保温层下的腐蚀（corrosion under insulation，缩写为CUI）。如果机械完整性管理团队不了解这些变化的运行条件，这种风险就很容易被忽视。

- 要了解工厂中哪些设备最容易遭受到CUI的影响。常见的例子包括钢管、低温管道或周期性作业改变的管道，以及含有腐蚀性流体的管道。你工厂的防腐蚀专家可向你提供信息，以帮助你掌握工厂中的CUI。
- 当你行走在厂区时，要注意查找损坏的保温层、保护套和密封，这些地方可能会进水。这些区域和位置应该得到检查，并确保损坏的保温层得到修复。
- 要立即报告你观察到的任何泄漏迹象。要注意查找保温层内的液体痕迹，如液滴、积液（即便只是“水”）、变色、锈迹，以及气泡等。要确保这些泄漏得到及时修复。
- 如果因维护或维修需要拆除保温材料，请利用这样的机会来检查设备是否有腐蚀迹象。另外要记住，如果保温层没有恢复，工作就不能算作已完成。
- 请阅读2005年2月和2014年1月的《工艺安全警示灯》，了解其它保温层下腐蚀的例子。
