保溫層下的腐蝕

2019年6月號

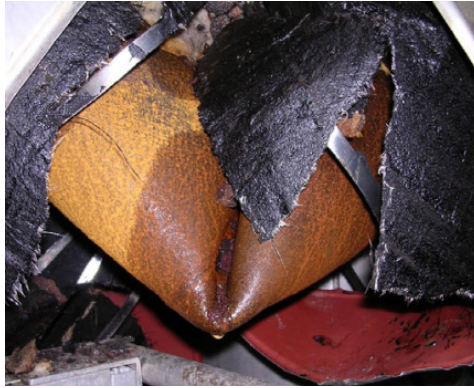
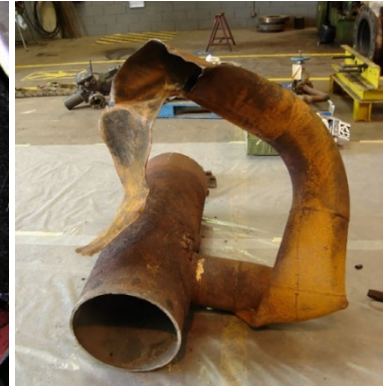
有家工廠發生8吋（200毫米）保溫鋼管失效的災難，該鋼管含有非腐蝕性的裂解氣體（約40%乙烯）。該事故始於針孔洩漏，操作員有檢查覺到。但在管子被隔離並減壓時，管子失效了。幸好管子在失效時折疊，而限制了洩漏的流量。沒有人員受傷。

這條管子已使用30年。它使用於再生作業，在三種不同的溫度條件下交替操作著：

- 正常操作在1°F (-17°C)
- 再生作業時在428°F (220°C)
- 待機時在環境溫度

這些操作溫度的改變引起大氣中的水氣冷凝在管子外面，然後再蒸發掉。這就是眾所皆知的保溫（包覆）層下的腐蝕（Corrosion Under Insulation, CUI）的高風險狀況。如果機械完整性團隊未注意到其操作條件不斷的改變，就很容易錯過它。

- 要了解你工廠內哪些設備最容發生CUI。例如：鋼管、供低溫或循環使用的管子，以及含有腐蝕性流體的管子。你們的腐蝕專家可以提供資訊，幫助你了解工廠內的CUI。
- 當你走過工廠時，要尋找損壞而可能會進水的保溫層、護套或密封元件。應檢查這些地方，並修復保溫層。
- 要立即報告你所觀察到的任何洩漏跡象。要尋找保溫層護套內是否有液體的跡象，譬如水滴或水坑（即使“只是水”）、變色、鏽漬和起泡。要加以追蹤以確保有及時修理洩漏。
- 如果在保養或修理期間有拆除保溫層，要利用此機會檢查設備是否有腐蝕的跡象。此外，記住：要等保溫層放回去之後，作業才算完成。
- 要閱讀2005年2月號與2014年1月號的「明鑑 Beacon」，以了解保溫層下腐蝕的其他例子。
