## Van hồng không được phát hiện

Tháng 3, 2019.

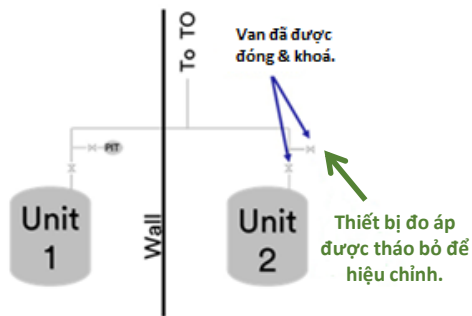
Hai thiết bị số 1 và 2 chung một đường dẫn tới thiết bị oxy hoá (TO). Trong giai đoạn tiến hành hiệu chỉnh cho một số thiết bị đo trên thiết bị số 2. Trước khi tháo gỡ thiết bị đo áp (PIT) để hiệu chỉnh, người ta đã đóng & khoá van cô lập của thiết bị đó.
