## Sérülékeny csővezeték

2017. augusztus

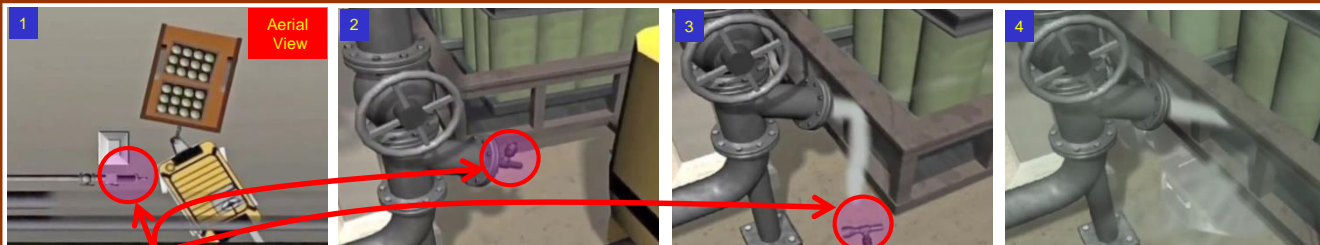
2005 októberében robbanás és tüzeset történt egy olefinüzemben Texasban. Egy villás targonca sűrített levegős palackokat vontatott egy utánfutón egy üzemegevényen keresztül (1). A pótkocsi egy cseppfolyós propiléncsőben (2) lévő szűrő kiálló leeresztő szelepeének ütközött. A 15 bar üzemeletelési nyomású leeresztő vezeték letört (3) és egy 4,8 cm-es nyílás keletkezett. A -48 ° C forráspon túp propilén kiszabadult (4), és gyorsan gyúlékony gőzfelhő jött létre (5). A villás tehergépkocsi vezetője és a környéken dolgozók látták a kiáramlást, és azonnal elmenekültek. Tájékoztatták a műszerszobát és a kezelők azonnal megkezdték az egység leállítást és megkezdték a vészhelyzeti intézkedéseket, de nem tudták sem elszigetelni a sérült vezetékét, sem megállítani a kiáramlást. A gőzfelhő kb. 2 perccel a kiáramlás megkezdése után meggyulladt (6). A robbanás következtében több munkavállaló is megsérült, két személy megégett, egyikük súlyosan. További 14 munkavállaló kisebb sérüléseket szenvedett.
