Misturando Materiais Incompatíveis em Tanques de Armazenagem

Fevereiro de 2017

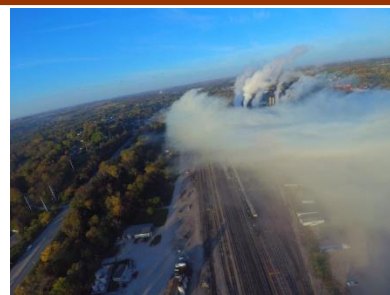
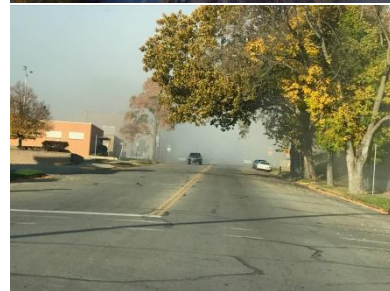
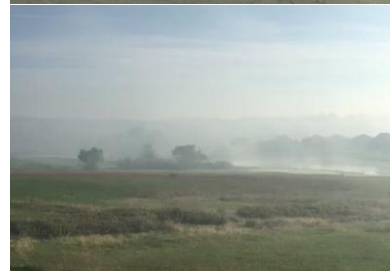
Em 21 de outubro de 2016, dois produtos químicos incompatíveis, ácido sulfúrico e hipoclorito de sódio (água sanitária), foram misturados inadvertidamente durante uma entrega rotineira de um fornecedor de matéria prima para uma indústria em Atchison, Kansas, EUA. Esses produtos reagiram e liberaram uma nuvem de gás cloro, atingindo a comunidade próxima. Aproximadamente 100 pessoas receberam tratamento médico, várias escolas foram evacuadas e cerca de 11.000 residentes foram aconselhados a permanecerem dentro de suas casas por 2 horas.

Incidentes similares já aconteceram no passado, todos com liberação de nuvens de gás cloro, como nas fotos ao lado:

- Conheça as interações potencialmente perigosas entre os diferentes materiais que você pode descarregar para os tanques de armazenagem de sua instalação. O *Beacon* de Julho de 2016 descreve a “*Chemical Reactivity Worksheet*”, uma ferramenta que seus engenheiros e químicos podem usar para ajudar a compreender as interações químicas.

- Verifique sempre (e então verifique novamente!) toda a documentação e a identificação das entregas de matérias primas para confirmar que você está recebendo de fato o material que você está esperando receber.

- Siga os procedimentos de sua instalação para identificação das matérias primas e para a descarga desses materiais.
- Certifique-se de que toda a tubulação e equipamentos na sua área de descarga de matérias primas estejam claramente identificados. Além disso, não deve haver interligações entre tubulações que sirvam a diferentes tanques contendo materiais incompatíveis.

- Se a sua área de descarga de matérias primas possui tubulação confusa, ou que materiais incompatíveis possam ser descarregados em locais próximos uns dos outros, informe a sua gerência e engenheiros sobre essa questão para que melhorias possam ser implementadas.

- Se forem os motoristas de caminhão de fornecedores ou de companhias transportadoras que realizam a descarga de materiais para tanques em sua instalação, certifique-se para que eles estejam familiarizados com sua instalação de descarga e assegure-se que descarreguem os materiais corretos para os tanques certos.
