Mistura de Materiais Incompatíveis em Tanques de Armazenagem

Fevereiro de 2017

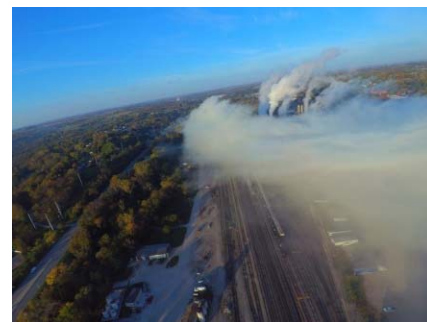
A 21 de Outubro de 2016, dois produtos químicos incompatíveis, ácido sulfúrico e hipoclorito de sódio (lexívia) foram inadvertidamente misturados durante uma entrega de rotina, a uma fábrica em Atchison, Kansas, USA, por um fornecedor de matérias primas. Estes químicos reagiram e libertaram uma nuvem de cloro gasoso para a comunidade envolvente. Aproximadamente 100 pessoas receberam tratamento médico, várias escolas foram evacuadas, e aproximadamente 11 000 residentes foram avisados para ficarem abrigados dentro de casa durante 2 horas.
