## Jste si jistí, že je ta nádoba prázdná?

Duben 2017

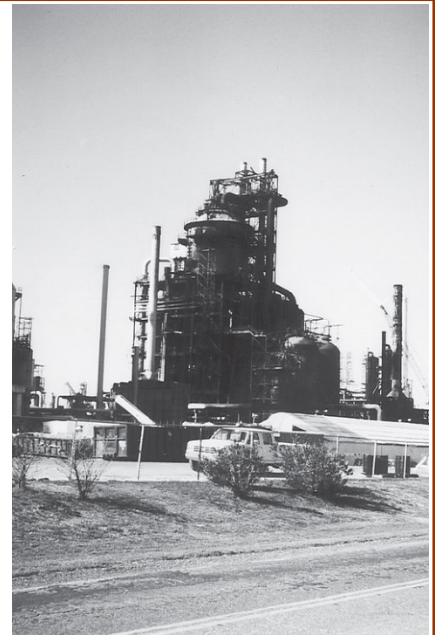
Vertikální tlaková nádoba (F7), která explodovala, byla používána k oddělení těžkého oleje od pevného katalytického prachu z jednotky FCC. Během odstávky byl olej vypuštěn ze všech technologických zařízení. Tato zařízení byla vyčištěna, zkontrolována a zmodernizována, aby byla schopná dalšího provozu. V rámci najížděcího postupu byla před nástřikem uhlovodíků do procesu zavedena do zařízení pára, aby z něho vytěsnila veškerý vzduch. Provoz správně vyhodnotil, že teplota v procesním zařízení byla dostatečně nízká k tomu, aby část této vytěšňovací páry zkondenzovala na vodu. A tak byla veškerá zkondenzovaná voda zachycována a čerpána do nádoby F7. Normální najížděcí postup nařizoval, aby provozní zaměstnanci vypustili veškerou vodu (kondenzát) z F7 před vpuštěním jakéhokoliv horkého oleje. Uzavírací armatura však byla ve špatné poloze (uzavřena) a bránila odvodnění F7. Rychlá expanze vodní páry nádrž F7 přetlakovala a ta náhle praskla, resp. vybuchla. Olej uvolněný výbuchem se poté vzňal a jednotku FCC zachvátil požár. Požár trval dvě a půl hodiny, než byl zcela uhašen.

- Když zprovožňujete zařízení po údržbě, ujistěte se, že je zcela čisté a neobsahuje nic, co by mohlo být nekompatibilní s procesními látkami či provozními podmínkami.
- Neodchylujte se od vašich podnikových postupů pro najetí / uvedení do provozu.
- Pro najetí / spuštění použijte kontrolní seznamy a psané instrukce. Některé výrobní jednotky / podniky se provozují mezi opravami/údržbou a jinými odstávkami řadu let. Nespoléhejte na vaši paměť u těchto klíčových činností, které nemůžete dělat velmi často.
- Pokud při najetí najdete armaturu v nesprávné poloze nebo jiné zařízení v nesprávném stavu, zjistěte si před změnou polohy armatury nebo stavu jiného zařízení všechny možné důsledky.

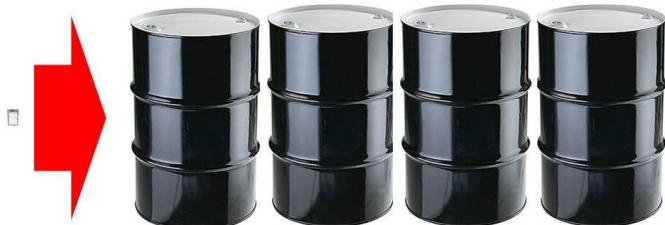
- Existuje mnoho zpráv o explozích páry způsobených nechtěným kontaktem horkého materiálu s vodou (viz *Beacon* z října 2015 jako další příklad).
- Voda při přeměně na vodní páru zvětšuje svůj objem přibližně 1600krát. To znamená, že z cca 0,5 litru vody vznikne dostatek páry k zaplnění čtyř cca 200litrových sudů!
