¿Está seguro que el recipiente está vacío?

Abril 2017

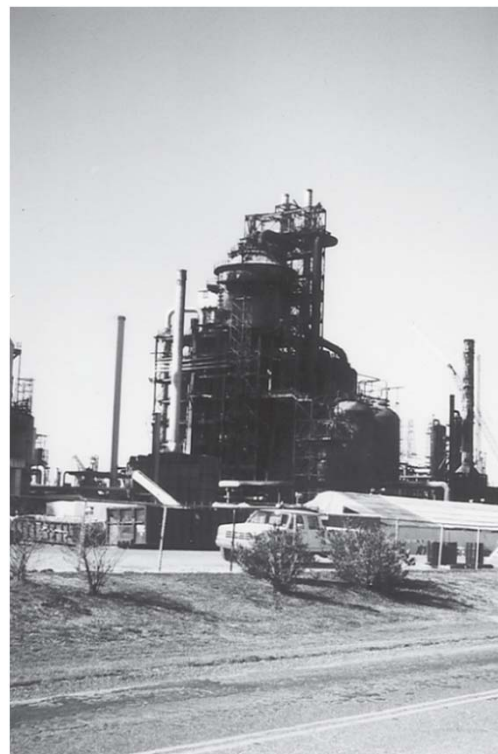
El recipiente vertical a presión (F7) que explotó se usaba en el proceso de separación del aceite pesado del polvo del catalizador sólido. Durante la parada, se drenó el aceite de todos los equipos del proceso y el equipo se limpió, inspeccionó y renovó para estar apto para el servicio. Como parte del procedimiento de la puesta en marcha se utilizó vapor para barrer el aire del sistema, previo a la alimentación de aceite en el proceso. Se vio que la temperatura en los equipos era lo suficientemente baja como para condensar parte del vapor usado en el barrido. El agua que condensó se recogió y bombeó al recipiente F7. El procedimiento normal de puesta en marcha requería que el personal de operación drenara el agua del F7 antes de introducir el aceite caliente. Sin embargo, había una válvula de bloqueo en la posición equivocada (cerrada) que impidió el drenaje del agua. La rápida expansión del agua al vaporizarse sobrepresurizó F7 rompiéndolo violentamente. El aceite liberado por la explosión se inflamó y el fuego envolvió la unidad de FCC. El fuego ardió durante 2-1/2 horas antes de ser finalmente extinguido.

- En la puesta en marcha de un equipo después de un mantenimiento, asegúrese que el equipo está completamente limpio y no contiene nada que pueda ser incompatible con los materiales del proceso o las condiciones de operación.
- No se desvíe de los procedimientos de puesta en marcha de su planta.
- Use checklists y procedimientos escritos para la puesta en marcha. Algunas plantas pasan muchos años operando entre dos paradas. No debe confiar en su memoria ya que es una operación crítica y no la realiza muy a menudo.
- Si durante el arranque encuentra válvulas en la posición incorrecta u otro equipo en un estado incorrecto, obtenga ayuda para comprender todas las posibles consecuencias antes de cambiar la posición de la válvula u otro estado de un equipo.
