Sigurado ka ba na ang sisidlan ay wala ng laman?

Abril 2017

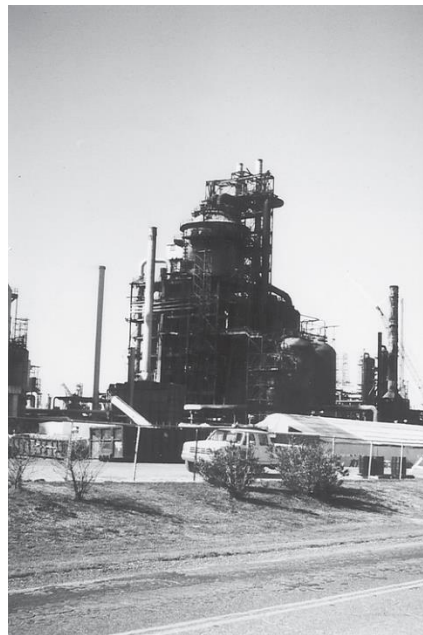
Ang patayong sisidlan na may presyon (F7) na sumabog ay gamit panghiwalay sa mabigat na langis mula sa buong alikabok na katalista sa proseso. Sa panahon ng pagtigil, inalisan ng langis ang lahat ng kagamitan sa proseso at ang mga ito ay ay nilinis, siniyasat, at inayos para angkop sa serbisyo. Bahagi ng pamaraan sa pagsisimula ang binubugang singaw ng singaw upang humalili anumang hangin nasa loob ng sistema bago pasukan ng langis ang proseso. Alam ng mga taga operasyon na ang temperatura ng kagamitan sa proseso ay sapat ang baba upang magkondensa bilang tubig ang ilan sa binubugang singaw. Kaya, ang anumang tubig na nakondensa ay kinolekta at binobomba sa F7 na sisidlan. Ang karaniwang paraan sa pagsisimula ay kinakailangan ang tauhan sa operasyon na alisan ng tubig ang F-7 bago pasukan ng anumang mainit na langis. Gayunman, may balbula pangharang na mali (sarado) ang posisyon na pumigil sa pagdaloy ng tubig palabas mula sa F7. Ang mabilis na paglawak ng singaw nagpataas ng presyon ng F7, at ito ay marahas na nabiyak. Ang langis na naipalabas ng pagsabog ay nagliyab, at sinalikup ng apoy ang FCC. Ang sunog ay umaabot sa 2-1/2 oras bago tuluyang mapuksa.

- Kapag ibinabalik ang kagamitan sa serbisyo matapos ang pagpapanatili, siguraduhin na ito ay ganap na malinis at hindi naglalaman ng anumang bagay na maaaring hindi tugma sa mga materyales proseso o sa kondisyon ng operasyon.
- Huwag lumihis sa mga pamamaraan pagsisimula ng iyong planta.
- Gamitin ang mga listahan at mga nakasulat na pamamaraan para sa pagsisimula. Ang ilang mga planta proseso ay gumagana ng maraming mga taon sa pagitan ng pagpapanatili at iba pang mga pagtigil. Hindi ka dapat umasa sa iyong memorya para sa mga kritikal na operasyon na kung saan hindi mo madalas gawin.
- Kung may nakita kang mga balbola sa maling posisyon o iba pang mga kagamitan sa maling estado sa panahon ng pagsisimula, humingi ng tulong upang maunawaan ang lahat ng potensyal na kahihinatnan bago baguhin ang posisyon ng balbula o iba pang mga estado ng kagamitan.

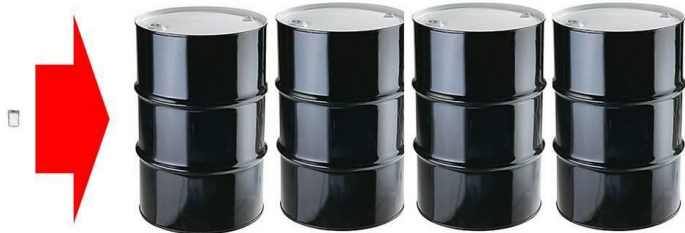
- Mayroong maraming mga ulat ng pagsabog ng singaw na ang kinasasangkutan ay mainit na materyal sa hindi sinasadyang pagkontak sa tubig (tingnan ang Oktubre 2015 Beacon para sa isa pang halimbawa).
- Lumalawak ang tubig ng halos 1600 beses kapag ito ay nagiging singaw. Ang ibig sabihin nito na ang isang US pinta (~ 1/2 litro) ng tubig ay maaaring makabuo ng sapat na singaw upang punan halos apat na 55 US galon (~ 200 litro) mga tambol!
