Biztos, hogy üres a berendezés?

2017. április

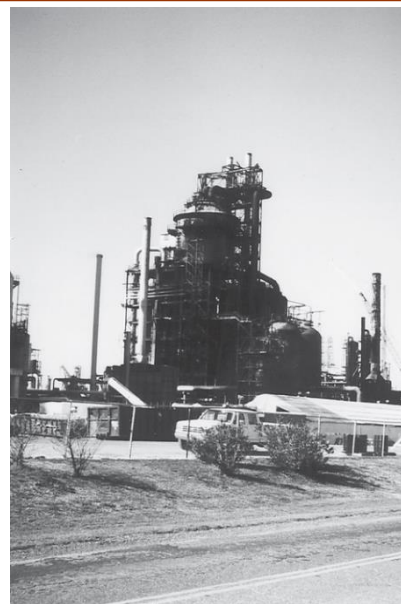
A felrobbant függőleges kialakítású nyomástartó edényt (F7), a nehéz olaj szilárd katalizátor portól való elválasztására használták a folyamatban. A leállás alatt az olajat leengedték minden berendezésből, majd azokat kitakarították, ellenőrizték, és felújították, hogy megfelelőek legyenek az üzemelésre. Az üzembe helyezés részeként a rendszert gőzzel öblítették át, hogy a levegőt kiszorítsák, mielőtt olajat adagolnának a folyamathoz. A műveletek során felismerték, hogy a hőmérséklet a berendezésben elég alacsony ahhoz, hogy az öblítő gőz egy része víz formájában lecsapódjon. A lekondenzált vizet az üzemindítás előtt összegyűjtötték és az F7 berendezésbe szivattyúzták. A normál üzemindítás során az üzemeltető személyzet kötelessége volt, hogy a vizet az F7-ből kiszivattyúzza, mielőtt bármennyi forró olaj kerülne bevezetésre. Azonban a víz elvezetését az F7-ből egy zárt helyzetben lévő elzáró szerelvény megakadályozta. Az F7 berendezés a gyors gőzexpánzió miatt túlnyomás alá került és erőteljesen felhasadt.

A robbanás következtében a berendezésből az olaj kikerült, majd lángra kapott és a tűz elborította a fluidágyas katalitikus krakkolási egységet. A tüzet csak mintegy két-két és fél órával később tudták teljesen eloltani.

- Amikor berendezést karbantartást követően újra üzembe helyezik, győződjenek meg arról, hogy teljesen tiszta és nem tartalmaz olyan anyagot, ami nem összeférhető a folyamatban használt anyagokkal vagy az üzemi körülményekkel.
- Ne térjenek el az üzem indítási folyamatok szabályaitól.
- Használjanak ellenőrző listákat és írott folyamatleírásokat indításakor. Így nem kell a memóriájára támaszkodni olyan kritikus műveletek végzésénél ami nem gyakori, mivel egyes üzemek több évig működnek karbantartási és egyéb leállások között.
- Amennyiben helytelen pozícióban lévő szerelvényeket vagy egyéb rossz állapotban lévő berendezést találnak az üzemindítás közben, próbálják megvizsgálni az összes lehetséges következményt, mielőtt a szelepállást, vagy a berendezés állapotát megváltoztatják.

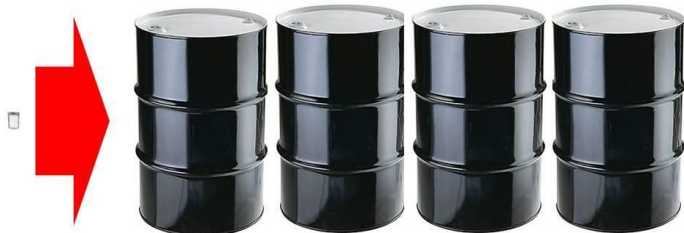
- Sok jelentés található olyan robbanásról, amit forró anyag véletlenszerű vízzel való érintkezése okozott (lásd Beacon 2015. októberi példáját).
- A víz mintegy 1600 szorosára tágul, amikor gőzzé alakul, ez azt jelenti, hogy kb.: ½ liter vízből keletkező gőz 4 db 200 l-es hordót töltene meg!
