その容器は本当に空ですか？

2017年4月

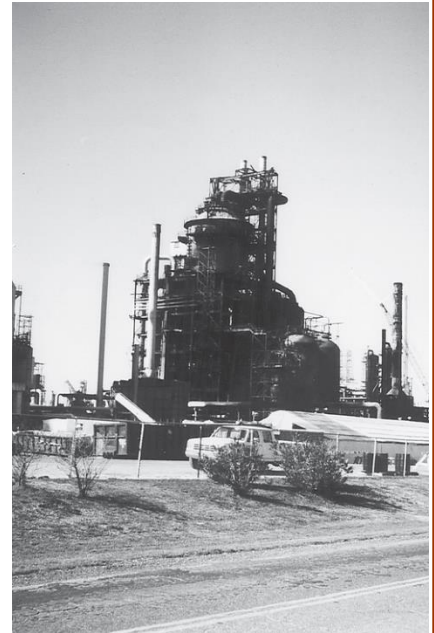
爆発した縦型の圧力容器(F7)はプロセス内の固体触媒粉から重油を分離するために用いられていた。シャットダウンの間に油は全てのプロセス機器から排出され、機器類は清掃・検査されて、使用できるように組み立てられていた。スタートアップ手順の一部として、プロセスに油が供給される前にシステム内の全ての空気を置換するために水蒸気が吹き込まれた。プロセス機器の温度が低いために、ページ用の水蒸気の一部が凝縮して水になることを運転部門は認識していた。そして凝縮した全ての水は集められてF7容器へポンプ輸送された。通常のスタートアップ手順では熱油が仕込まれる前にF7から水を排出することが運転員に求められていた。しかし、間違った(閉じた)状態になったブロック弁があったために、F7から水が排出されなかった。

水蒸気の急激な膨張でF7は過圧状態になり、猛烈な破裂が起きた。破裂により放出された油は発火し、FCCは火炎に飲み込まれた。最終的に消し止められるまでに約2時間半燃え続けた。

- ▶ 機器をメンテナンスに続いて再稼働する時には、それが完全に清掃されてプロセスの物質や運転条件に差し障るものがないことを確認すること。
- ▶ プラントのスタートアップ手順から逸脱しないこと。
- ▶ スタートアップのためのチェックリストや手順書を使用すること。プラントによってはメンテナンスその他のシャットダウンまでの間、何年も運転していることがある。頻繁には行わないこの(安全上)重要な作業は記憶に頼って実施してはならない。
- ▶ もしスタートアップの時に開閉間違いのバルブや不適切な状態の機器を見つけた際には、バルブの開閉や機器の状態を変更する前に相談して、操作して起こり得る全ての事態を理解すること。

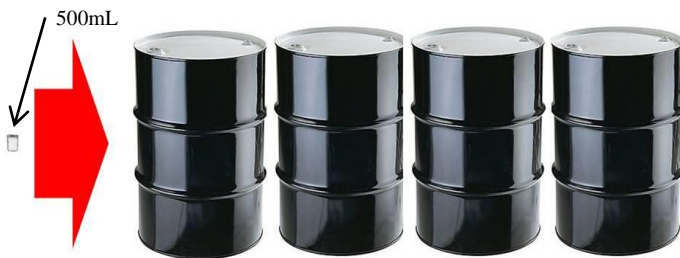
- ▶ 高温物質の水への意図しない混入接触を含む蒸気爆発事例は多数ある(他の例として2015年10月号Beaconを参照)
- ▶ 水は蒸発して蒸気になると約1600倍に膨張する。これは1USパイント(約500mL)の水が蒸発すると55USガロン(約200L)のドラム缶4本相当になり得ることを意味する！
