Διαβρωμένες Δεξαμενές!

Μάιος 2017

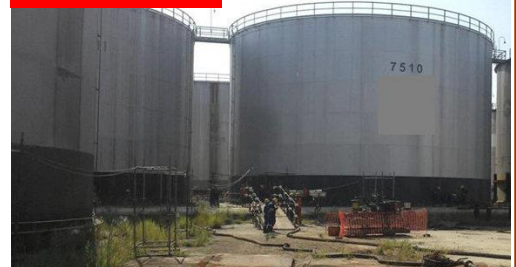
Τον Ιανουάριο του 2016, έγινε ένα θανατηφόρο ατύχημα σε ένα άλλο διυλιστήριο, επίσης λόγω διάβρωσης δεξαμενής. Κατά τη βραδινή βάρδια, ένας χειριστής πήγε στην εγκατάσταση αποθήκευσης για να μετρήσει τη θερμοκρασία και τη στάθμη σε αρκετές δεξαμενές hot oil (εικ. 2). Αυτό απαιτούσε να ανεβεί στην οροφή των δεξαμενών. Ο χειριστής δεν γύρισε και δεν απαντούσε στον ασύρματο. Οι συνάδελφοί του βγήκαν και τον αναζήτησαν, είδαν το αυτοκίνητο του παρκαρισμένο και επίσης είδαν μία μεγάλη οπή στην κορυφή μίας από τις δεξαμενές (εικ. 3). Η δεξαμενή άδειασε και το σώμα του χειριστή βρέθηκε μέσα – είχε πέσει μέσα στη δεξαμενή από την οπή. Η οροφή της είχε έντονη διάβρωση και αστόχησε όταν ο χειριστής περπατούσε πάνω της.

Εικ. 2: Δεξαμενές hot oil

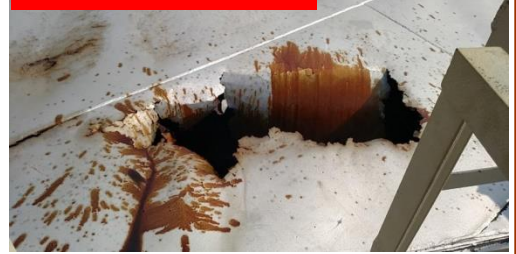
Εικ. 3: Οπή στην κορυφή της hot oil

- Να αναφέρουμε προς τους ανωτέρους μας οπές ή σημεία με έντονη διάβρωση στις δεξαμενές. Αν δεν γίνει καμία ενέργεια για να διορθωθεί το πρόβλημα, να απευθυνθούμε σε ανώτερο επίπεδο.
- Να μην περπατάμε ή σκαφαλώνουμε σε εξοπλισμό ο οποίος δεν είναι για αυτή τη χρήση. Να μην περπατάμε ή σκαφαλώνουμε σε οποιοδήποτε εξοπλισμό που εμφανίζει έντονα σημάδια διάβρωσης – μπορεί να μην αντέξει το βάρος μας.
- Να αναφέρουμε σημεία διάβρωσης σε σωληνώσεις, στηρίγματα σωληνώσεων, δοχεία, εξοπλισμό, σκάλες, πλατφόρμες, μεταλλικές δομές κτιρίων ή σε οποιοδήποτε άλλο κρίσιμο εξοπλισμό.
