## ¡Tanques corroídos!

Mayo 2017

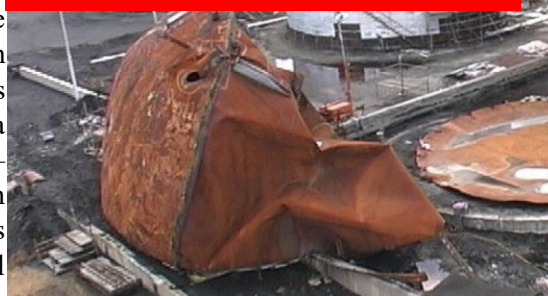
En 2001 se produjo una explosión en un tanque que contenía ácido sulfúrico gastado (contenía algún hidrocarburo) de un proceso de alquilación en una refinería (Fig. 1). Hubo ocho trabajadores heridos y un muerto. El ácido sulfúrico derramado llegó a un río causando daños medioambientales. Un contratista estaba reparando una plataforma en la zona de tanques cuando una chispa – derivada de un trabajo en caliente – inflamó los vapores inflamables en el tanque. El tanque tenía una corrosión significativa, y se habían ido encontrando fugas en los últimos años. Todas las fugas fueron reparadas, excepto una descubierta unos meses antes del incidente. En el momento del incidente había varios agujeros en el techo y la cubierta del tanque que no se habían reportado. Unas semanas antes de la explosión un operador presentó un "informe de condiciones inseguras". Debido a la alta concentración de vapores inflamables, se había rechazado el "trabajo en caliente", pero la dirección no había tomado las acciones correctivas al respecto.

Fig. 1: Tanque de ácido sulfúrico gastado tras la explosión

- Informe a la dirección de la existencia de roturas en los tanques o de corrosión severa. Si no se toma ninguna acción para corregir el problema, no se dé por vencido, e intensifique la queja si es necesario.
- Nunca camine o suba a equipos que no estén diseñados para tal fin. No camine ni suba en nada que parezca corroído - puede que no aguante su peso.
- Informe sobre la corrosión en tuberías, soportes de tuberías, recipientes, soportes de equipos, escaleras, plataformas de trabajo, el acero de una estructura o cualquier otro equipo crítico.

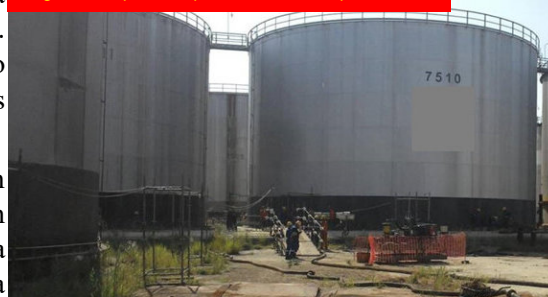
En enero de 2016, hubo un incidente mortal en otra refinería, también causado por la corrosión de un tanque. Durante el turno de noche, un operador se dirigió a la zona de tanques para medir manualmente la temperatura y el nivel de varios tanques que contenían petróleo a alta temperatura (Fig. 2). Esto requería subir hasta la parte superior de los tanques. El operador tardaba en regresar y no respondía por radio. Sus compañeros fueron a la zona de tanques para averiguar qué sucedía, encontraron su vehículo estacionado allí, y también encontraron un gran agujero en la parte superior de uno de los tanques (Fig. 3). El tanque fue vaciado y el cuerpo del operador fue descubierto en él – se había caído a través del agujero del tanque. Se encontró que el techo del tanque tenía corrosión interna severa. El techo falló cuando el operador subió a la parte superior del tanque.

Fig.2 : Tanques con petróleo a alta temperatura

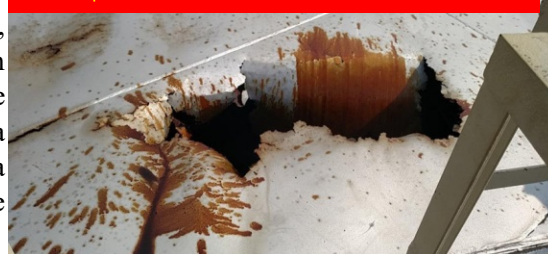
Fig 3 : Agujero en la parte superior del tanque con petróleo a alta temperatura
