## Verroeste tanks!

Mei 2017

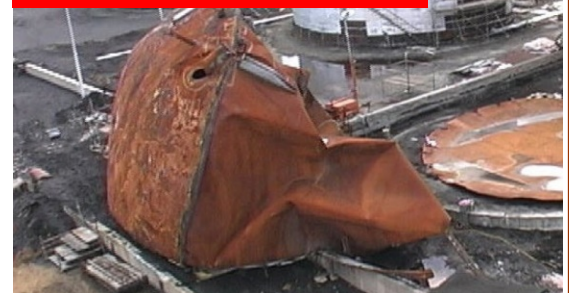
Fig. 1: Gebruikte zwavelzuur tank na de explosie

In 2001 vond er een explosie plaats in een tank met daarin gebruikt zwavelzuur (met daarbij wat koolwaterstoffen) van een alkylatieproces in een raffinaderij (Fig. 1). Acht medewerkers raakten gewond en er viel één dode. Het uitstromende zwavelzuur bereikte een rivier, waardoor milieuschade ontstond.

Aannemers waren een bordes in het tankenpark aan het repareren toen een vonk van het hete werk de brandbare dampen in de tank bereikte. De tank was ernstig gecorrodeerd en er werden de afgelopen jaren steeds nieuwe lekkages ontdekt. Alle ontdekte lekken waren gerepareerd, behalve een lek dat een paar maanden voor het incident was gevonden. Ten tijde van het incident waren meerdere lekken in het dak en de wand van de tank nog niet gemeld. Wel had een operator enkele weken voor de explosie een “rapport van een onveilige situatie” ingediend. Een werkvergunning voor heet werk werd afgekeurd vanwege hoge concentraties brandbaar gas, maar management had geen corrigerende maatregelen getroffen.

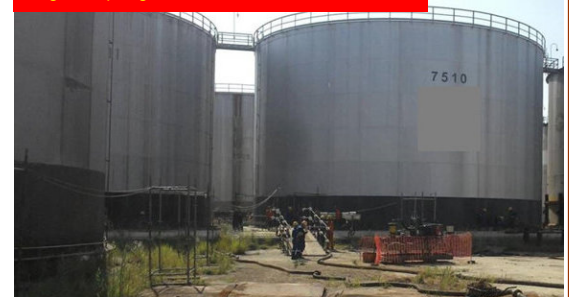
Fig. 2: Opslagtanks voor hete olie

In januari 2016 gebeurde een fataal ongeval in een andere raffinaderij, eveneens veroorzaakt door corrosie aan een tank. Tijdens de avondwacht ging een operator naar een tankenpark om handmatig de temperatuur en het niveau te meten in een aantal tanks met hete olie (Fig. 2). Hiervoor moest hij bovenop de tanks klimmen. De operator bleef lang weg en reageerde niet op oproepen op zijn portofoon. Zijn collega's gingen naar het tankenpark en vonden daar zijn voertuig en een groot gat bovenin een van de tanks (Fig. 3). De tank werd gelegeerd en het lichaam van de operator werd in de tank gevonden – hij was door het gat in de tank gevallen. Het tankdak bleek inwendig ernstig gecorrodeerd te zijn. Het dak bezweek toen de operator op het dak van de tank stapte.

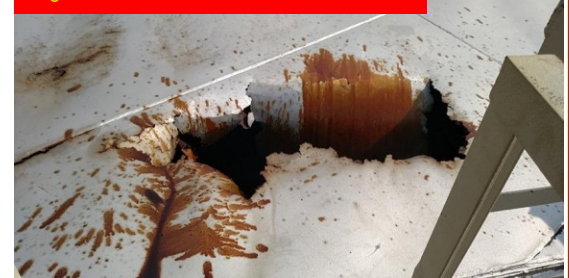
Fig. 3: Gat in het dak van de hete olie tank
