Skorodowane zbiorniki!

Maj 2017

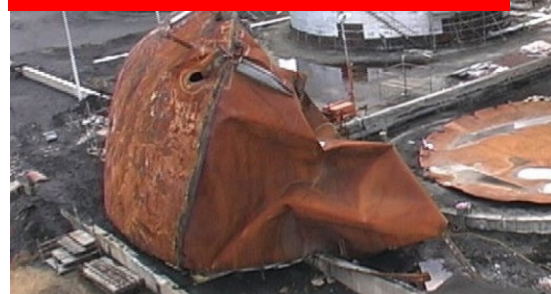
W roku 2001 doszło do wybuchu w zbiorniku zawierającym zużyty kwas siarkowy (zawierał także węglowodory) z rafineryjnego procesu alkilowania (Fig.1). Ośmiu pracowników zostało poszkodowanych i odnotowano jedną ofiarę śmiertelną. Rozlany kwas siarkowy przedostał się do pobliskiej rzeki i spowodował straty w środowisku.

Pracownicy wykonawcy dokonywali naprawy trasy komunikacyjnej w obrębie farmy zbiorników a iskra powstała w trakcie prac z ogniem stanowiła źródło zapłonu dla palnych oparów w zbiorniku. Zbiornik był mocno skorodowany i od kilku lat corocznie odnotowywano przecieki. Wszystkie zgłoszone przeciekające miejsca były naprawione, oprócz jednego który był zidentyfikowany na kilka miesięcy przed wybuchem. W czasie zdarzenia było też kilka innych otworów na dachu jak i na płaszczu zbiornika, których nie odnotowano wcześniej. Pracownik odnotował informację w „raporcie o niebezpiecznych warunkach technicznych” na kilka tygodni przed zdarzeniem. Pozwolenie na prace nie zostało wydane z uwagi na wysokie stężenie palnych oparów, jednakże kadra zarządzająca nie podjęła żadnych działań celem usunięcia stwierdzonych nieprawidłowości.

Fig. 1: Zbiornik zużytego kwasu siarkowego po wybuchu

- Informuj przełożonych o otworach w zbiornikach lub silnej korozji. Jeżeli nie są podejmowane żadne działania aby wyeliminować problem, nie poddawaj się i eskaluj zagrożenie w razie konieczności.
- Nigdy nie wchodź lub nie wspinaj się na wyposażenie nie przeznaczone do tego celu. Nigdy nie wchodź lub nie wspinaj się na elementy, które wyglądają na bardzo skorodowane – mogą nie wytrzymać obciążenia twojego ciała.
- Informuj o korozji rurociągów, elementów wsporczych rurociągów, zbiorników, elementów wsporczych wyposażenia, drabin, schodów, etażerek, konstrukcji stalowej budowli oraz innego kluczowego wyposażenia.

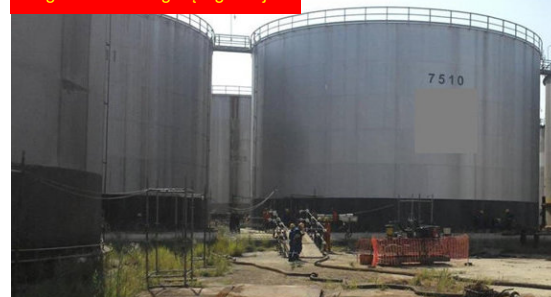
W styczniu 2016, doszło do śmiertelnego wypadku w innej rafinerii również na skutek korozji zbiornika. Podczas nocnej zmiany, pracownik poszedł w obszar zbiorników celem ręcznego dokonania pomiaru temperatury i poziomu w kilku zbiornikach z gorącym olejem (Fig. 2). Wymagało to wejścia na dach zbiorników. Pracownik nie powracał przez jakiś okres czasu i nie było z nim kontaktu drogą radiową. Współpracownik poszedł w obszar zbiorników aby sprawdzić sytuację na miejscu; znalazł zaparkowany samochód oraz wielki otwór na dachu jednego ze zbiorników (Fig.3). Zbiornik opróżniono i na dzień tego zbiornika odnaleziono ciało pracownika – wpadł do jego wnętrza przez otwór w dachu. Stwierdzono, że dach zbiornika był mocno skorodowany wewnętrznie. Dach zapadł się, gdy pracownik wszedł na górę zbiornika.

Fig.2 : Zbiorniki gorącego oleju

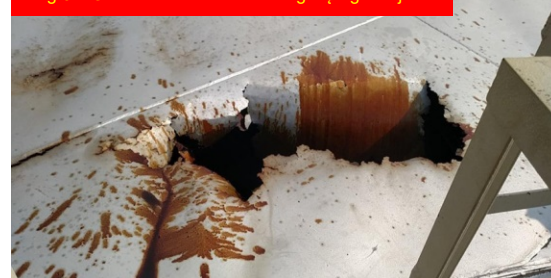
Fig.3 : Otwór na dachu zbiornika gorącego oleju
