एका बाष्पवाहिनीच्या स्फोटाच्या घटनेची चौकशी

जून २०१७

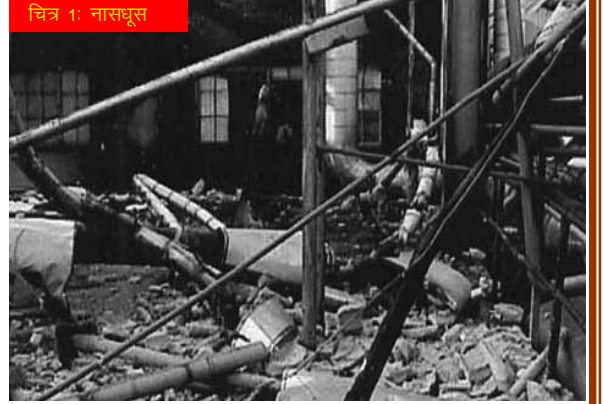
नोव्हेंबर १९९८ मध्ये एका मोठ्या रसायन कारखान्यातील एका १२ इंच (३०.५ सेमी) व्यासाच्या व ६०० पौंड प्रति चौ. इंच (~४१ बार [ग्रॅम]) दाबाच्या बाष्पवाहिनीचा प्रचंड स्फोट झाला. एका सेवेतून काढून टाकण्यात आलेल्या व्हॅच्युरी प्रवाह मापकाच्या वाफेच्या प्रवाहाच्या वाजूकडील अगदी जवळचाच एक ३६ इंच (~१ मी.) लांबीचा वाहिनीचा एक तुकडा अचानक फुटला ज्यामुळे आसपासच्या परिसरात खूप पडझड झाली (चित्र १). संपूर्ण कारखान्यातील बाष्प पुरवठा खंडीत झाला, बाष्प उत्पादक संयंत्र बंद पडले आणि बहुतेक सर्वच प्लांटमध्ये पुढील ५ दिवसांपेक्षा जास्त काळ उत्पादन झाले नाही. सुदैवाने कोणतीही दुखापत अथवा जीवितहानी झाली नाही.

चित्र १: नासधूस

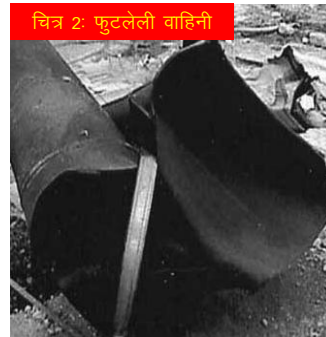
३० वर्षे जुन्या वाहिनीच्या स्फोटाचे कारण शोधून काढण्यासाठी तात्काळ एक चौकशी समिती नेमण्यात आली. (चित्र २). त्या ठिकाणी अन्य बाष्पवाहिन्या अशाच प्रकारे फुटण्याच्या शक्यतेमुळे चिंतेचे वातावरण होते. चौकशी समितीमध्ये युटीलिटी प्रचालन आणि व्यवस्थापन कर्मचारी, सामग्री आणि यांत्रिकी अभियंते (पाइपिंग, रिलायबिलिटी आणि बिघाड चिकित्सा तज्ञ), आणि रसायन अभियंते यांचा समावेश केला होता. खराब (ओली) वाफेमुळे व्हॅच्युरी प्रवाह मापकाच्या वाफेच्या प्रवाहाच्या वाजूकडील अगदी जवळची वाहिनी घासली जाऊन ती पातळ झाली असावी असा प्राथमिक अंदाज केला गेला. निदर्शनात आलेल्या वाहिनीवरील रेषा (चित्र ३) या घर्षणामुळे निर्माण झालेल्या असल्याची खात्री झाली होती.

चित्र २: फुटलेली वाहिनी

चौकशी दरम्यान असे निष्पन्न झाले की फुटलेल्या त्या वाहिनीची रचना व्हॅच्युरीकडील प्रवाह सुलभ होण्यासाठी थोडी निमुळती (सुमारे १० अंशाने) केलेली होती. एका जाड पाइपाच्या तुकड्यामध्ये छिद्र करून संरचित आराखड्याप्रमाणे निमुळता भाग बनविण्यात आला होता. चौकशी समितीने एका अनुभवी यंत्रकाराला ती फुटलेली वाहिनी तपासण्यास सांगितले. यंत्रकाराने तात्काळ ओळखले की रेषा घर्षणाच्या नव्हत्या तर त्या छिद्र पाडण्याच्या हत्याराच्या खुणा होत्या. जेव्हा वाहिनीला छिद्र पाडले गेले, त्यावेळी ते हत्यार व्यवस्थितपणे खुपसले गेले नव्हते, व थोडे तिरपे खुपसले होते. त्याचे पर्यवसान असे झाले की त्या वाहिनीची जाडी वरच्या बाजूस अपेक्षित जाडीच्या फक्त २५ टक्के इतकीच राहिली व परीणामी कमकुवत झाली.

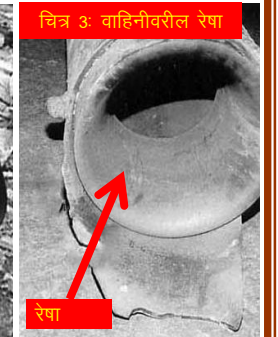
चित्र ३: वाहिनीवरील रेषा
