Management of Change (MOC) = Kontrol af ændringer

Juli 2017

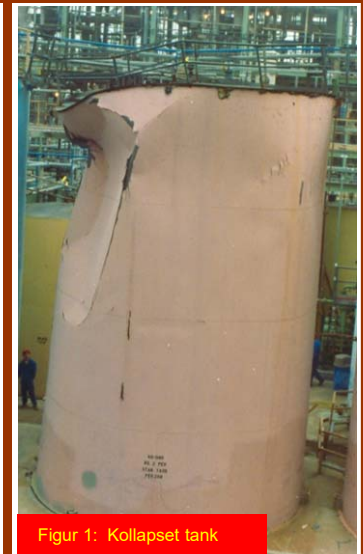
Uheld 1: Udluftningssystemet på en lavtrykstank ~ 6 m diameter og ~ 9 m høj blev ændret for at reducere udslippet til omgivelserne. Tanken havde været i brug i 20 år med et kvælstof"tæppe" og en simpel udluftningssystem; et hængslet låg for både overtryks- og undertryksbeskyttelse. Det nye system var meget mere kompliceret med bl.a. en kompressor og mere kompliceret rørsystem. Tanken blev taget ibrug igen og fyldt op. Første gang tanken blev tømt kollapsede den (Fig. 1) fordi den ikke var ordentligt beskyttet mod undertryk. Heldigvis var der intet spild og ingen blev skadet men tanken måtte udskiftes.

Figur 1: Kollapset tank

I uheld nr 1 var der lavet et MOC review men operatørtræningen var ikke helt færdig. Træningen fokuserede på den nye udluftningskompressor og kondenseren. Træningen understregede ikke vigtigheden af en 1/2 tomme (13 mm) ventil, som kontrollerede tryk/vakuumbeskyttelsen. Efter uheldet fandt man den ventil lukket og den var nøglen til beskyttelsen af det komplicerede system. Ventilen skulle have været låst i den åbne position ("CSO"). Designet (og træningen) kunne være lavet mere simpel for at reducere risikoen for en menneskelig fejl. Små detaljer kan forøge muligheden for en menneskelig fejl som kan have store konsekvenser.

- Vær sikker på, at du har modtaget træning for alle ændringer i dit anlæg og at du helt forstår hvordan du skal operere det ændrede udstyr. Få hjælp hvis du skal operere ændret udstyr uden træning.
- Aldrig lav ændringer til dit anlægs rør eller andet udstyr uden at følge dit anlægs MOC procedure.
- Hvis eksisterende eller ændret udstyr er kompleks i brug og nemt kan lede til en menneskelig fejl, fortæl ledelsen og ingeniørerne og spørg om udstyret kan simplificeres.
- Fuldstændig forstå enhver ændring til udstyr, der ejes af andre, såsom en vognmand, når udstyret bruges i dit anlæg.
- Når du overfører materiale, vær sikker på, at **alle** ventiler er i deres korrekte positioner (Se også August 2015 *Process Safety Beacon*).

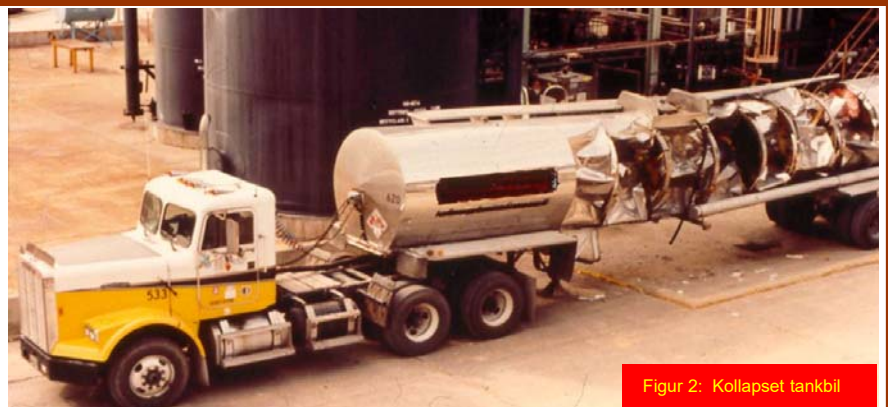
Uheld 2: En tankbil ejet af et fragtfirma var blevet ændret med et rør så en kvælstofslange kunne forbindes til tanken uden nogen skulle klatre op på tanken først. Der var en ventil i røret på toppen af tanken men den var lukket ved en fejltagelse. Tanken blev tømt v.h.j.a. en pumpe i det anlæg, der modtog lasten, og da der ikke blev trykkudlignet med kvælstof, kollapsede tanken (Fig. 2). Tanken havde en tryk-vakuumbeskyttelse men den fejlede.

Figur 2: Kollapset tankbil

Ved uheld nr 2 var der ikke lavet et MOC review for hvad der så ud til at være en mindre ændring, som blev udført af ejeren. Chaufføren havde misforstået operationen af den nye kvælstofventil og havde efterladt ventilen i den lukkede position da han klargjorde tanken for tømning.
