Gestion du changement

Juillet 2017

Une modification apparemment mineure, qui ne fait pas l'objet d'une revue adéquate de gestion du changement, peut mener à un événement grave. En voici deux exemples.

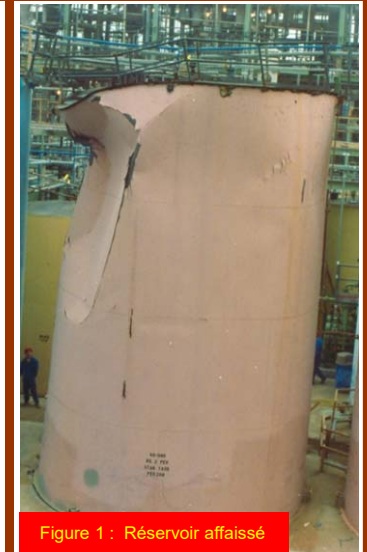
Incident 1: Le système d'évent sur un réservoir d'entreposage basse pression d'un diamètre de 20 pi (~ 6 m) et d'une hauteur de 30 pi (~ 9 m) avait été modifié afin de réduire les émissions environnementales. Le réservoir a opéré pendant 20 ans avec un coussin d'azote et un simple évent de respiration muni de charnières pour procurer une protection à la fois contre une surpression et en tant que casse-vide. Le nouveau système était beaucoup plus complexe, comprenant un compresseur et une tuyauterie plus complexe. Le réservoir a été redémarré et rempli. La première fois qu'il a été vidé, le réservoir s'est affaissé (Fig. 1) parce qu'il n'était pas correctement éventé. Heureusement, il n'y a eu ni fuites ni blessures, mais le réservoir a dû être remplacé.

Figure 1 : Réservoir affaissé

Dans l'incident 1, le processus de revue de gestion du changement avait été accompli mais la formation de tous les opérateurs n'avait pas été complétée. La formation s'était concentrée sur le nouveau compresseur d'évent et le condenseur. La formation ne faisait pas ressortir l'importance critique d'un robinet de 1/2 po (13 mm) sur un instrument qui contrôlait la protection contre la pression et le vide. Après l'affaissement, le robinet sur la tubulure a été trouvé fermé et c'était là l'élément essentiel pour la protection d'un système complexe. Le robinet aurait dû être verrouillé ou autrement scellé en position ouverte. Le design et la formation auraient pu être simplifiés afin de réduire la probabilité d'erreur humaine. De petits détails peuvent procurer des opportunités pour des erreurs humaines qui ont de grosses conséquences.

- Assurez-vous que vous êtes formé sur tous les changements apportés à votre usine et que vous comprenez comment opérer les équipements modifiés. Demandez de l'aide si vous devez opérer des équipements modifiés sans que vous ayez reçu la formation.

- N'apportez jamais de modifications à la tuyauterie ou aux équipements de votre usine sans suivre votre processus de gestion du changement applicable à votre usine.

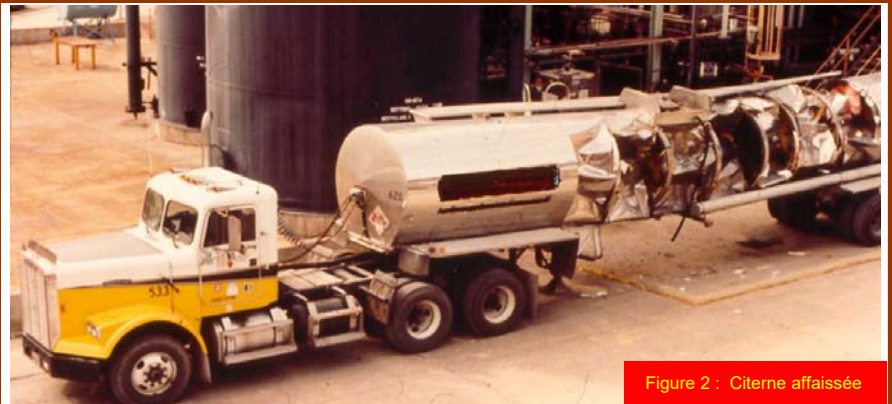
Incident 2: Un camion-citerne appartenant à une compagnie de camionnage a été modifié avec des tubulures de façon à ce qu'un flexible d'azote puisse être branché au réservoir sans qu'un individu ait à gravir une échelle pour atteindre le haut de la citerne. Il y avait un robinet sur la conduite d'azote sur le dessus de la citerne et il avait été laissé en position fermée par erreur. Le camion-citerne était vidangé à l'aide de la pompe appartenant à l'usine et, en absence de débit d'azote vers la citerne, un vide s'est créé et la citerne s'est affaissée de façon catastrophique (Fig. 2). Le camion-citerne avait pourtant un dispositif de protection contre la pression et le vide, mais il n'a pas fonctionné.

Figure 2 : Citerne affaissée

Dans l'incident 2, il n'y a pas eu de revue de gestion du changement pour ce qui paraissait comme étant une modification mineure qui avait été apportée par le propriétaire du camion. Le chauffeur du camion avait mal compris l'opération d'un nouveau type de robinet et il a laissé par inadvertance le robinet d'azote sur le dessus de la citerne en position fermée lors de la préparation en vue du déchargement de la citerne.

- Comprenez totalement tout changement apporté aux équipements appartenant à d'autres, comme à une compagnie de camionnage, lorsqu'ils sont utilisés dans votre usine.

- Lors de transfert de produits, assurez-vous que **tous** les robinets sont dans la bonne position (voir le bulletin *Beacon* d'août 2015).
