## Gestione dei cambiamenti

Luglio 2017

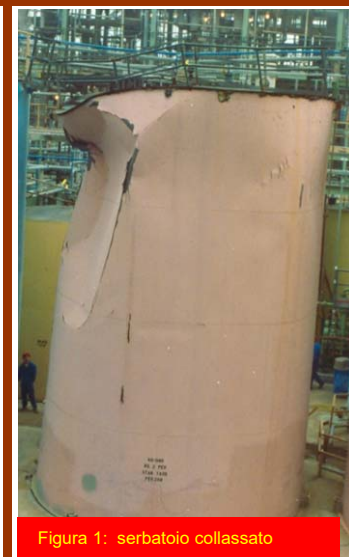
**Incidente 1:** il sistema di sfiato di un serbatoio a bassa pressione di 6 m di diametro per 9 m di altezza era stato modificato per ridurre le emissioni in atmosfera. Il serbatoio aveva funzionato per 20 anni con un'inertizzazione con azoto e una semplice valvola a piattello per gestire le sovrappressioni e la protezione del vuoto. Il nuovo sistema era molto meno semplice, comprendendo un compressore e un sistema di tubazioni più complesso. Il serbatoio era stato rimesso in servizio e riempito. La prima volta che è stato poi svuotato, il serbatoio è collassato (Fig. 1) perché lo sfiato non era adeguato. Fortunatamente non ci sono state perdite o infortuni, ma è stato necessario sostituire il serbatoio.

Figura 1: serbatoio collassato

Nell'incidente 1, la procedura MOC era stata eseguita, ma il percorso di formazione degli operatori non era stato completato. La formazione si era concentrata sul nuovo compressore e condensatore, senza sottolineare l'importanza di una valvola da ½ pollice sulla tubazione che era critica in quanto controllava la pressione e il vuoto. Dopo il collasso, quella valvola è stata trovata chiusa, compromettendo il punto chiave di protezione di un sistema complesso. La valvola avrebbe dovuto essere bloccata o comunque sigillata aperta. La progettazione e l'addestramento avrebbero potuto essere semplificati in modo da ridurre la possibilità di errore umano. Piccoli dettagli possono comportare errori umani con enormi conseguenze.

- Essere sicuro di essere formato su tutti i cambiamenti del tuo impianto e che tu sappia come operare per modificare le attrezzature. Chiedi aiuto se ti viene richiesto di effettuare modifiche senza la necessaria formazione.
- Non fare mai modifiche alle tubazioni o alla attrezzature nel tuo impianto senza aver seguito la relativa procedura MOC.
- Se qualunque attrezzatura, originale o modificata da un cambiamento, è complessa e porta facilmente all'errore umano, comunicalo alla direzione e all'ingegneria e chiedi loro se può essere semplificata.
- Conosci completamente tutti i cambiamenti fatti su attrezzature di proprietà di terzi, come ad esempio un operatore logistico, quando vengono usati nel tuo impianto.
- Quando trasferisci il materiale, sii sicuro che tutte le valvole siano in posizione corretta (vedi il *Process Safety Beacon* di agosto 2015).

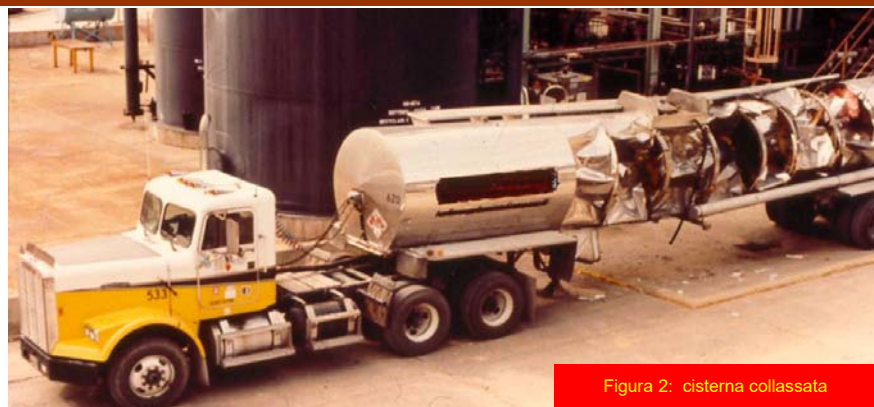
**Incidente 2:** un'autocisterna di proprietà di una compagnia di trasporti era stata modificata con delle tubazioni in modo che il raccordo flessibile dell'azoto potesse essere collegato con il serbatoio senza che qualcuno dovesse arrampicarsi con una scala sul camion. Sulla linea dell'azoto posta sulla sommità della cisterna c'era una valvola, che per errore era stata lasciata chiusa. L'autocisterna è stata svuotata usando una pompa e, non essendoci flusso di azoto in ingresso, si è venuto a creare il vuoto nella cisterna che è collassata disastrosamente (Fig. 2). La cisterna aveva una valvola di sicurezza ma questa era guasta.

Figura 2: cisterna collassata

Nell'incidente 2, non era stata fatta una procedura MOC per quella che sembrava essere una modifica minore fatta dal proprietario dell'autocisterna. L'autista aveva frainteso il funzionamento del nuovo tipo di valvola e, durante la preparazione dello scarico della cisterna, aveva lasciato inavvertitamente la valvola sulla sommità dell'autocisterna chiusa.
