## Gestão de Mudança (MOC - Management Of Change)

Julho de 2017

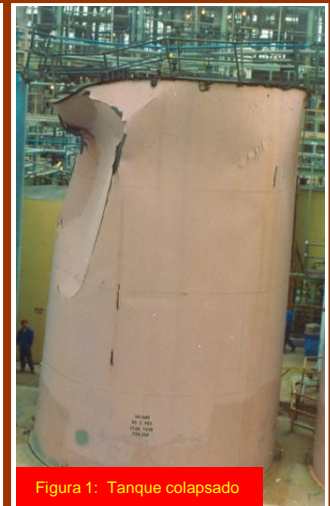
**Incidente 1:** O sistema de vent de um tanque de armazenagem de baixa pressão com 6 m de diâmetro e 9 m de altura foi modificado para reduzir as emissões ambientais. O tanque havia operado por 20 anos com uma atmosfera de nitrogênio e um vent articulado de respiro simples para proteção contra sobrepessão e vácuo. O novo sistema era muito mais complexo, incluindo um compressor e tubulação mais complexa. O tanque foi recolocado em serviço e enchido. Na primeira vez que foi esvaziado, o tanque colapsou (Fig. 1) porque não foi devidamente ventilado. Felizmente não houve vazamentos ou pessoas feridas, mas o tanque teve de ser substituído.

Figura 1: Tanque colapsado

No Incidente 1, a análise de MOC tinha sido realizada, mas o treinamento do operador não foi concluído. O treinamento se concentrou nos novos equipamentos, compressor e condensador. O treinamento não enfatizou a importância crítica de uma válvula de ½ pol (13 mm) na tubulação para proteção de pressão/vácuo. Após o incidente, essa válvula foi encontrada fechada e ela era fundamental para a proteção de um sistema complexo. A válvula deveria ter sido trancada ou selada aberta. O projeto e o treinamento poderiam ter sido simplificados para reduzir a possibilidade de erro humano. Pequenos detalhes podem proporcionar oportunidades para o erro humano com grandes consequências.

- Certifique-se de estar treinado sobre quaisquer alterações na sua instalação, e que entende como operar os equipamentos modificados. Obtenha ajuda se você precisar operar equipamentos modificados sem o devido treinamento.
- Nunca faça mudanças na tubulação ou em equipamentos da sua instalação sem seguir o processo de MOC de sua empresa.
- Se algum equipamento, existente ou modificado, for complexo e susceptível de resultar em erro humano, informe à gerência e à área de engenharia e pergunte se o equipamento pode ser simplificado.
- Entenda completamente quaisquer alterações feitas a equipamentos de propriedade de terceiros, como, por exemplo, os de uma empresa de transporte por caminhão, quando eles forem usados em sua instalação.
- Ao transferir material, certifique-se de que todas as válvulas estejam na posição correta (ver o *Process Safety Beacon* de Agosto de 2015).

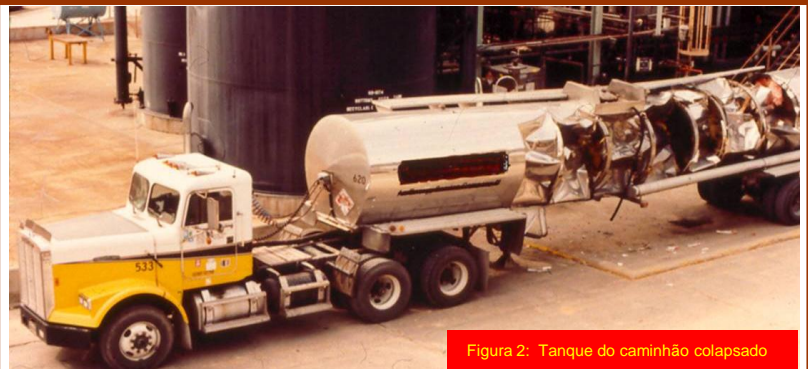
**Incidente 2:** Um caminhão-tanque de propriedade de uma empresa de transporte rodoviário tinha sido modificado com tubos de modo que uma mangueira de nitrogênio pudesse ser conectada ao tanque sem a necessidade de alguém subir no tanque. Havia uma válvula na linha de nitrogênio na parte superior do caminhão e que foi deixada fechada, por engano. O caminhão-tanque foi esvaziado utilizando-se uma bomba da instalação (planta local) e, na ausência de nitrogênio fluindo para o tanque do caminhão, criou-se vácuo, colapsando o tanque (Fig. 2). O tanque tinha um dispositivo de alívio de pressão/vácuo, mas este falhou.

Figura 2: Tanque do caminhão colapsado

No Incidente 2, não houve nenhuma análise de MOC para o que parecia ser uma pequena alteração, que foi feita pelo próprio dono do caminhão. O motorista entendeu mal a operação de um novo tipo de válvula e, inadvertidamente, deixou a válvula de nitrogênio no topo do tanque na posição fechada quando se preparava para descarregar o caminhão.
