Quản lý thay đổi (MOC)

Tháng 7, 2017

Một thay đổi nhỏ có thể dẫn đến ảnh hưởng lớn!

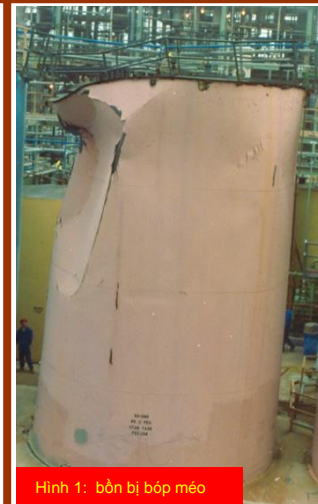
Sự cố 1: Hệ thống xả áp của một bồn chứa làm việc ở áp suất thấp (đường kính ~ 6 m) (chiều cao ~ 9 m) đã được thay đổi để giảm phát thải ra môi trường. Bồn này đã được vận hành 20 năm và có hệ thống bảo vệ bằng N₂ và thiết bị thờ & xả áp loại xoay khá đơn giản để bảo vệ quá áp dương và chống áp âm. Hệ thống mới phức tạp hơn được lắp đặt, nó bao gồm máy nén và đường ống phức tạp. Khi bồn bể được đưa vào sử dụng và sản phẩm được bơm vào. Lần đầu tiên sau thay đổi nó đã bị bóp méo (hình 1) bởi vì nó không được xả áp phù hợp. May mắn đã không xảy ra thương tích, nhưng bồn bể này phải thay mới hoàn toàn.

Hình 1: bồn bị bóp méo

Ở sự cố 1, họ đã tiến hành xem xét thay đổi, nhưng việc đào tạo cho vận hành viên chưa hoàn thành. Đào tạo chỉ nói về hệ thống máy nén và ngưng tụ mới được lắp đặt. Nội dung đào tạo không nhấn mạnh vào cái van 13 mm trên đường ống khí điều khiển để bảo vệ quá áp dương và chống áp âm. Sau sự cố bồn bị bóp méo, người ta phát hiện cái van này vẫn đang ở trạng thái đóng, và nó là điểm cốt yếu để bảo vệ hệ thống. Cái van này đúng ra phải được khóa ở trạng thái mở và có cảnh báo. Thiết kế thiết bị vào nội dung đào tạo đã có thể đơn giản hơn để giảm lỗi của con người. Các chi tiết nhỏ có thể là cơ hội dẫn đến lỗi của con người, và từ đó có thể gây hậu quả lớn.

- Đảm bảo vận hành viên phải được đào tạo về các thay đổi ở nhà máy, và từ đó hiểu rõ cách vận hành thiết bị, hệ thống mới được thay đổi. Nếu chưa được đào tạo kỹ, vận hành viên cần có sự hỗ trợ.
- Không được thay đổi đường ống, thiết bị trong nhà máy nếu chưa tuân thủ quy trình quản lý thay đổi (MOC) của Công ty.
- Nếu các thay đổi mà gây phức tạp, có thể dẫn đến lỗi/ nhầm lẫn do con người, hãy báo cáo lên phòng kỹ thuật hoặc cấp quản lý để xem có thể làm chúng đơn giản được không.
- Hiểu rõ các thay đổi được thực hiện bởi các đơn vị khác, ví dụ bởi Công ty cung cấp xe bồn, nếu các máy móc, phương tiện đó sẽ hoạt động trong nhà máy của bạn.
- Trước khi bơm, vận chuyển các môi chất, cần đảm bảo tất cả các van được đóng hoặc mở ở vị trí đúng theo yêu cầu (Bản tin tháng 8, 2015).

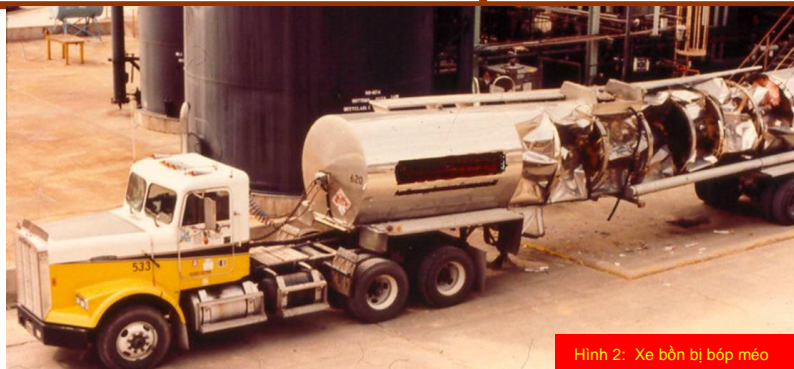
Sự cố 2: Hệ thống ống của 1 xe bồn của công ty chuyên cho thuê xe bồn đã được thay đổi để đường ống N₂ có thể được kết nối với xe bồn này mà không cần người trèo lên đỉnh xe bồn kiểm tra. Có 1 cái van trên đường ống dẫn N₂ trên đỉnh xe bồn, và do nhầm lẫn nó đã bị đóng lại. Khi môi chất trong xe bồn được bơm ra bởi bơm của nhà máy tiếp nhận môi chất đó, và do không có N₂ được điền vào nên xảy ra áp suất âm, xe bồn bị móp hoàn toàn như hình 2. Xe bồn này có hệ thống van thờ nhưng lúc đó nó bị hỏng.

Hình 2: Xe bồn bị bóp méo

Ở sự cố 2, họ đã không tiến hành xem xét thay đổi trước khi thực hiện những việc tương tự như là nhỏ như vậy bởi chủ xe bồn. Lái xe bồn đã hiểu sai về vận hành cái loại van mới được lắp đặt đó. Trong lúc chuẩn bị cho việc xả hàng và anh ta đã vô tình đã để cái van trên đường dẫn N₂ ở đỉnh xe bồn về trạng thái đóng.
