## **Kwesbare pype**

Augustus 2017

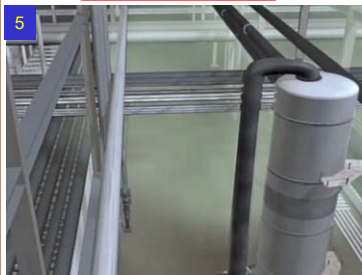
Gedurende Oktober 2005 was daar 'n ontploffing en brand by 'n olifiene aanleg in Texas. 'n Laaivurk het 'n sleepwa met lug silinders deur die aanleg getrek. (Foto 1) Die sleepwa het 'n dreinkleppie van 'n filter op 'n vervloeiende propileen pyp (Foto 2) onder druk van 15 bar-g gestamp en afgebreek. (Foto 3) Die gat van 48 mm het vervloeiende propileen vrygelaat. (Foto 4) Propileen kook teen -48 grade C en het onmiddellik 'n poel en vlambare gaswolk gevorm. (Foto 5) Die laaivurk bestuurder en ander werkers het die lek gesien en onmiddellik gevlug. Die beheerkamer is ingelig en het begin om die aanleg af te sluit, en noodplanne in werking te stel. Hulle kon egter nie die lek afsluit nie. Die gaswolk het twee minute na die lek begin het ontplof. (Foto 6) Verskeie werker is neergeslinger deur die ontploffing, twee het brandwonde opgedoen waarvan een ernstig en 14 ander is beseer.

- Kyk watter pype, kleppe en toerusting is moontlik blootgestel aan beskadiging – soos byvoorbeeld deur 'n botsing of iemand wat op pype staan. Rapporteer sulke probleme aan bestuur sodat dit reggestel kan word deur pypverandering of beskermende strukture. Volg die aanleg se Bestuur van Verandering (MOC) prosedure.

- 'n Kwart draai klep kan maklik per ongeluk oopgemaak, oopgetrap of deur 'n voertuig oopgestamp word. Oorweeg dit om proppe op die oop ente van kleppe en pype te sit om die situasies te verhoed.

- As jy 'n laaivurk of enige ander voertuig moet bestuur, bly op goedgekeurde roetes. Bestuur versigtig en volg die aanleg se bestuursreels.
- As jy betrokke is by instandhouding, konstruksie of enige ander spesiale aktiwiteit waar voertuie gebruik word in dele van die aanleg waar voertuie nie normaalweg gebruik nie, maak seker die risiko analise oorweeg die moontlikheid dat die voertuig die aanleg of toerusting kan beskadig.
