## Canonades vulnerables

Agost 2017

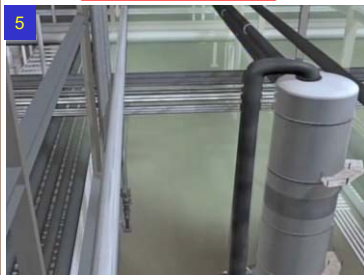
A l'octubre de 2005 hi va haver una explosió seguida d'un incendi en una planta d'olefines de Texas. Un carretó elevador circulava per una unitat de procés portant cilindres d'aire comprimit en un remolc (1). El remolc va topar amb una vàlvula de drenatge d'un filtre que sobresortia d'un filtre instal·lat en una canonada de propilè líquid (2). La canonada, que treballava a 15 bar·g, es va trencar (3) causant un forat de 4,8 cm. El propilè (que bull a -48°C) es va vessar (4) i va crear ràpidament un núvol inflamable (5). El conductor i altres operaris que estaven a la zona van veure la fuga i van marxar immediatament. Van informar la sala de control, que de seguida va aturar la unitat i va engegar procediments d'emergència. Tanmateix, no van poder aïllar la canonada ni aturar la fuga. El núvol es va inflamar uns 2 minuts després de detectar-se la fuga (6). L'explosió va fer caure diversos treballadors, i en va cremar dos, un d'ells greument. Altres 14 treballadors van patir ferides lleus.

- Busqueu canonades, vàlvules i altres equips vulnerables a danys – per exemple, per col·lisions accidentals o perquè algú s'hi enfilà. Aviseu al vostre supervisor de qualsevol problema perquè en busqui la solució – com modificar les canonades o protegir-les. Recordeu seguir el vostre procediment de gestió del canvi (MOC).

- No cal que una vàlvula de quart de volta estigui trencada per que perdi. Una persona o vehicle la poden obrir accidentalment. Considereu posar taps a purgues, drenatges, preses de mostres i altres canonades obertes per tal d'evitar fugites.

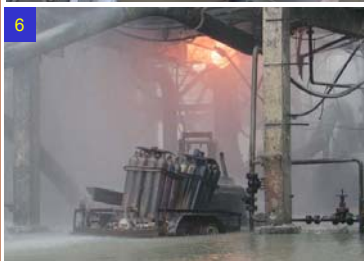
La explosió va inflamar el toll de propilè líquid, exposant a les flames suports de canonades, recipients, bescanviadors i altres equips de procés. Uns 30 min més tard, les columnes (que no estaven protegides) van fallar, provocant danys i fugites addicionals de matèries inflamables. Es va evacuar la planta, confinar a la població i evacuar una escola propera. El foc va durar 5 dies i l'establiment va estar fora de servei 5 mesos.
