## Narażone rurociągi

Sierpień 2017

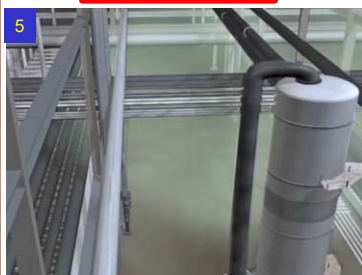
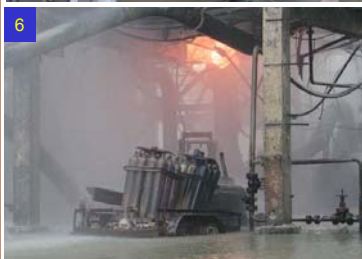
W październiku 2005 doszło do wybuchu i pożaru na instalacji olefin w Teksasie. Wózek widłowy ciągnął przyczepkę z butlami sprężonego powietrza przez teren instalacji (1). Przyczepka zawadziła o wystający zawór drenażowy filtra na linii ciekłego propylenu (2). Linia drenażowa, która była pod ciśnieniem 216 psig (15 bar-g) została uszkodzona (3) i powstał otwór o średnicy 1,9 cala (4,8 cm). Propylen, który wrze w temperaturze  $-48^{\circ}\text{C}$  uwolnił się (4) i natychmiast utworzył chmurę palnych par (5). Kierowca wózka widłowego i inni pracownicy znajdujący się w pobliżu zauważyli wyciek i natychmiast uciekli. Poinformowano sterownię i pracownicy natychmiast rozpoczęli proces wyłączania instalacji i uruchomili działania na wypadek zaistnienia zdarzenia awaryjnego. Jednakże nie mieli żadnej możliwości odcięcia uszkodzonego rurociągu i zatrzymania wycieku. Zapłon chmury nastąpił po około 2 minutach od zainicjowania wycieku (6). Kilku pracowników zostało powalonych przez wybuch a dwóch zostało poparzonych, w tym jeden ciężko. 14 innych pracowników odniosło mniejsze obrażenia.

Wybuch zainicjował pożar powierzchniowy, który objął konstrukcje wsporcze rurociągów, zbiorników, wymienników ciepła i innych aparatów. Po 30 minutach od zainicjowania pożaru, podpory, które nie miały zabezpieczeń ognioochronnych, zawaliły się. To spowodowało kolejne uszkodzenia i uwolnienia palnych substancji do otoczenia. Wywakuowano personel zakładu oraz pobliskie szkoły, okoliczna ludność miała schronić się w domach. Pożar trwał 5 dni. Instalacja nie pracowała przez 5 miesięcy.

- Sprawdzić czy nie ma rurociągów, zaworów i innych urządzeń, które mogą być narażone na uszkodzenia, na przykład na skutek przypadkowego zderzenia lub przez osobę stojącą na elemencie wyposażenia. Informuj przełożonych o potencjalnych problemach aby podjąć działania, na przykład dokonać modyfikacji układu rurociągów lub wprowadzić bariery ochronne. Postępuj zgodnie z procedurą zarządzania zmianą (MOC) w trakcie wprowadzania zmian.

- Zawór ¼-obrotowy nie musi być uszkodzony aby przeciekał. Może zostać przypadkowo otwarty przez osobę lub przez pojazd. Zastanów się nad możliwością zainstalowania zatyczek lub zaślepek otwartych końcówek wydechowych, drenażowych, linii poboru próbek oraz innych rurociągów aby zapobiegać wyciekom.
