Weghol reaksies veroorsaak deur kontaminasie

Februarie 2018

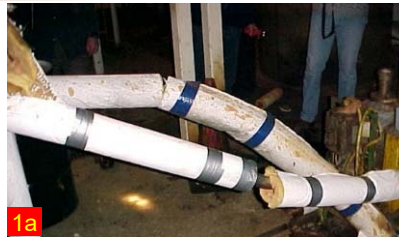
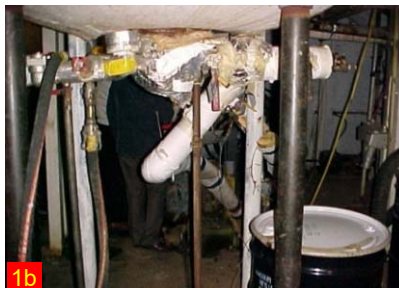
Insident 1: 'n Pyp met organiese residu vanaf die distillasie proses en vloeistof wat gedreineer het van die ventilasie pype, is ge-isoleer met inlaat en uitlaat kleppe toe. Die pyp het stoom-volging op gehad om te verhoed dat die residu stol. Gedurende 'n naweek afsluiting het die pyp ontplof. (Fig 1a en 1b) Die gebou was leeg en dus was daar geen beserings nie. Skade was minimaal.

Insident 1: Die temperatuur beheerstelsel van die stoomvolging het gefaal, en hoë temperatuur veroorsaak. Mens sou normaalweg nie verwag dat hoë temperature ontbinding en 'n ontploffing sou veroorsaak nie, maar die residu is gekontamineer met 1% water. Waterdamp van die proses tenks het in die ventilasiepype gekondenseer en na die residu tenk gedreineer. Laboratoriumtoetse het bevestig dat 1% water die ontbindingstemperatuur verlaag met ongeveer 100 grade C. Dit was genoeg om ontbinding te veroorsaak toe die stoom temperatuur beheerstelsel faal.

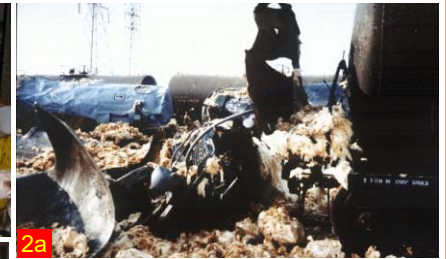
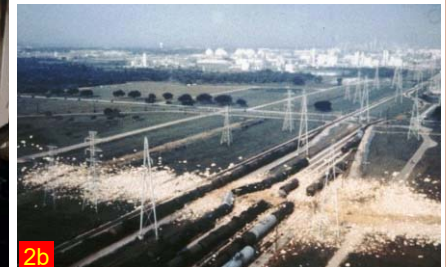
Insident 2: 'n Spoorweg tenker met meta-akrielsuur (MAA) het warm geword en gas by die veiligheids-klep uitgeblaas. Die area is veiligheidshalwe ge-evakueer. Na 'n ruk het die tenker ontplof met ernstige skade in die omgewing. (Fig 2a en 2b) Daar was geen beserings nie omdat almal uit die area verwyder is voor die ontploffing.

Insident 2: MMA bevat sterk mineraal sure uit die vervaardigingsproses wat vlekvrige staal korrodeer. Die opgeloste metale van korrosie verhoog die neiging van MMA om te polimeriseer. Om die rede word MMA normaalweg in plastiek belynde tenks of tenkers gestoor of vervoer, maar in die geval is 'n vlekvrige staal spoorweg tenker gebruik. Die aanleg het ook nie die voorgeskrewe polimerisasie inhibitor bygevoeg nie. Die inhibitor stabiliseer die MMA deur stadige polimerisasie te stop, selfs by suiwer MMA. Dit lyk of die metaal kontaminasie weens korrosie die polimerisasie aan die gang gesit het. Die gebrek aan inhibitor het die reaksie toegelaat om te versnel en uiteindelik was daar 'n weghol reaksie en ontploffing. Polimerisasie is eksotermies en die reaksie versnel met temperatuur.
