ردود الفعل الناتجة عن التلوث

فبراير 2018

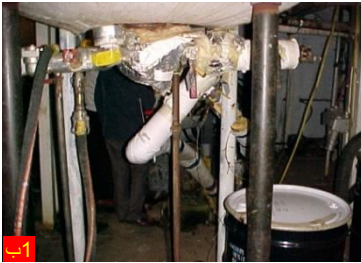
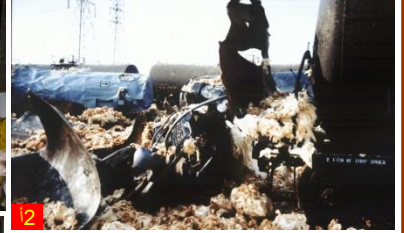
الحادثة 1: تم عزل الأنابيب التي تحتوي على بقايا عضوية من عمليات التقطير والسائل المصفي من أنظمة التهوية العملية بواسطة صمامات مغلقة. كان أنبوب يتعقب البخار للحفاظ من ترسب البقايا. أثناء إغلاق عجلة نهاية الأسبوع، انفجر الأنبوب (الشكلان 1 أ و 1 ب) ولم يصب أحد بجروح لأن المبنى لم يكن مشغولاً، وكان الضرر ضئيلاً.

الحادث 1: إن نظام التحكم في درجة الحرارة على تتبع البخار لأنابيب فشل، مما أدى إلى ارتفاع في درجة الحرارة. لا ينبغي أن يؤدي هذا في التحلل والانفجار، ولكن قد تلوثت البقايا مع الماء بحوالي 1%. بخار الماء من أوعية العمليات تكثف في نظام التهوية وتم تصريفه في خزان البقايا. وأكدت الفحوص المخبرية أن هذه الكمية من المياه خفضت درجة حرارة التحلل للمخلفات بنحو 100 درجة مئوية. وكانت درجة الحرارة الناتجة عن فشل التحكم في درجة حرارة البخار عالية بما فيه الكفاية لبدء التحلل.

- عند التحقق من معلومات السلامة (صحائف بيانات السلامة، وإجراءات التشغيل، وما إلى ذلك) للمواد في المصنع الخاص بك، وانتبه إلى ردود الفعل الخطرة المحتملة مثل التحلل والبلمرة نتيجة للتلوث. يكون على بيئة من أي ملوثات محددة مثيرة للقلق والتي هي موجودة في المصنع الخاص بك.

- بعض الملوثات شائعة - الصدا، الماء، سوائل نقل الحرارة، مواد التشحيم، المعادن وغيرها من المنتجات من تآكل الأنابيب والمعدات. معرفة ما إذا كان أي من هذه الملوثات المشتركة هي مصدر قلق للعملية الخاصة بك.

- تدرك بأن حتى كمية صغيرة من الملوثات يمكن أن تكون كافية للتسبب في رد فعل خطير.
- اتبع جميع الإجراءات لتجنب التلوث في المصنع والمعدات الخاصة بك. يجب الحرص بشكل خاص على التحقق من هوية المواد قبل التفريغ إلى خزانات التخزين أو معدات المصنع الأخرى.

- تأكد من أن الأنابيب والسفن والحاويات المحمولة التي تستخدمها نظيفة. "نظيفة" يعني خالية من الرواسب، بقايا، الصدا، أو تلوث آخر حسب الاقتضاء والتي يحددها الإجراءات المصنع الخاص بك لخدمة معينة.

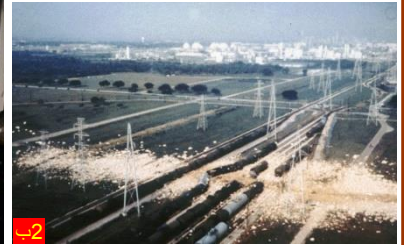
حادثة 2: في عربة صهاريج التي تحتوي على حمض ميثاكريليك الخام (MAA) لوحظ أن المواد ساخنة والمادة تخرج من خلال التنفيس من صمام الإغاثة تم إخلاء المنطقة، وبعد مرور بعض الوقت، انفجرت عربة السكة الحديد، ودمرت العربة وأحدثت أضراراً جسيمة في المنطقة (الشكلان 2 أ و 2 ب) ونظراً لإجلاء الناس، لم تقع إصابات.

الحادث 2: ميثيل ميثاكريليت الخام يحتوي على الأحماض المعدنية القوية من عملية التصنيع التي تآكل الفولاذ المقاوم للصدأ. المعدن المذاب من التآكل يزيد من ميل ميثيل ميثاكريليت إلى البلمرة. ومن المفترض أن يتم تخزين النفط الخام في سيارات الصهريج المبطن، ولكن في هذا الحادث، تم استخدام سيارة خزان الفولاذ المقاوم للصدأ غير المبطن. كما أن المصنع لم يضيف كمية محددة من ميثيل البلمرة إلى الخام. المثبط يثبت ميثيل ميثاكريليت عن طريق وقف البلمرة البيطية التي تحدث، حتى في المواد النقية. وقد تسبب التلوث المعدني الناتج عن تآكل سيارة الخزان بالبلمرة، وقلل تركيز المانع المختزل من استقرار ميثيل ميثاكريليت، مما أدى في النهاية إلى البلمرة والانفجار.

- دائماً استخدام المواد الصحيحة من البناء لجميع المكونات عند القيام بالصيانة في المصنع الخاص بك.
- تأكد من أن العبوات التي تملأ (دلاء، براميل، صهاريج، عربات السكك الحديدية، الخ) هي المواد الصحيحة للبناء.
