## Runaway reaktioner forårsaget af forurening

Februar 2018

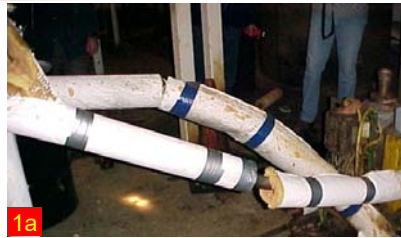
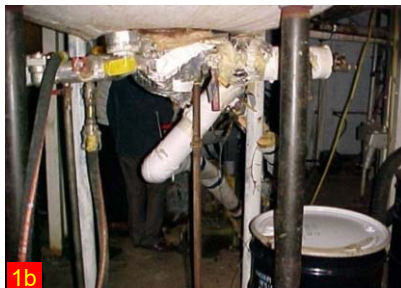
**Uheld 1:** Et rør indeholdt en organisk væske fra en destillationsproces og væske drænet fra udluftnings-systemet var isoleret v.h.j.a lukkede ventiler. Røret havde damptracing for at forhindre væsken i at størkne. I løbet af en weekend eksploderede røret. (Billeder 1a og 1b). Ingen kom noget til da bygningen var tom, og skaderne var minimale.

**Uheld 1:** Temperaturkontrollsystemet på damptracingen af røret var gået i stykker så temperaturen kunne blive høj. Det skulle ikke have resulteret i en nedbrydning af væsken og en eksplosion, men indholdet var blevet forurenede med ca. 1% vand. Vanddamp fra en beholder kondenserede i udluftningssystemet og dræned ned i en anden beholder. Laboratorietest viste, at denne lille mængde vand reducerede nedbrydningstemperaturen af væsken med ca 100°C. Temperaturen fra dampen var dermed høj nok til at starte nedbrydningen af væsken, der forårsagede den efterfølgende eksplosion.

- Når du checker sikkerhedsinformationen (Produktsikkerhedspapirer, operationsprocedurer, osv.) for materialer i dit anlæg, kig efter mulige farlige reaktioner såsom nedbrydning og polymerization som følge af forurening. Vær klar over hvilke specifikke typer af forurening af procesmaterialerne, der kan være tilstede i dit anlæg.

- Nogle forureninger er meget almindeligt forekommende – rust, vand, varmetransmissionsvæsker, smøremidler, metaller og andre produkter fra korrosion af rør og udstyr. Du bør vide, om nogle af disse forureninger kan være farlige i dit procesudstyr.

- Vær klar over, at selv en mindre mængde af forurening kan være nok til at starte en farlig reaktion.
- Følg alle procedure til at undgå forurening inde i dit anlæg og udstyr. Drag speciel omsorg for at verificere identiteten af materialer og produkter inden de overføres til tanke eller andet procesudstyr.

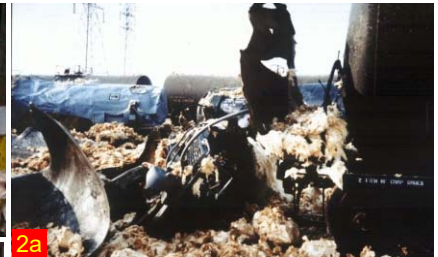
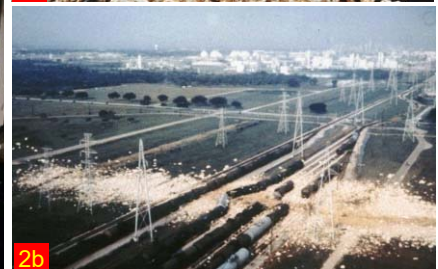
**Uheld 2:** En jernbanetankvogn, som indeholdt rå methacrylic syre (MAA) blev fundet varm og med sikkerhedsventilen åben og materiale strømmende ud. Området blev evakueret og efter nogen tid eksploderede jernbanevognen og forårsagede omfattende ødelæggelser i området (Billeder 2a og 2b). P.gr.a evakueringen kom ingen til skade da jernbanevognen eksploderede.

**Uheld 2:** Rå MAA indeholder stærke mineralske syrer fra fremstillingsprocessen, som korroderer rustfrit stål. De opløste metaller fra korrosionsprocessen øger tendensen af MAA til at polymerisere sig. Rå MAA skal opbevares i tanke, der har en speciel lining, men i dette tilfælde blev en u-linet, rustfrit stål tank(vogn) brugt. Desuden blandede fabrikanten ikke den specificerede mængde af polymerizationsforhindrende materiale (Inhibitor) i den rå MAA inden forsendelsen. Inhibitor stabiliserer MAA ved at stoppe den langsomme polymerization, der finder sted, selv i rent MAA. Metalforureningen fra korrosionsprodukterne i jernbanevognen kunne vel have forårsaget polymerizationen, og den lavere mængde af inhibitor reducerede stabiliteten af MAA'en og ledte dermed til en runaway polymerization og eksplosion.

- Altid brug de korrekte konstruktionsmaterialer for alle udstyrsdele når der laves vedligeholdelsesarbejder i dit anlæg.
- Check, at de beholdere, du fylder med materialer (beholdere, lastbiler, godsvogne) er lavet af de korrekte konstruktionsmaterialer.

- Vær sikker på, at rør, beholdere og transportable beholdere du bruger er rene. "Rene" betyder fri for aflejringer, gammelt materiale, rust, eller andre forureninger, som beskrevet i dit anlægs procedurer for den specifikke brug.
