Reações descontroladas causadas por contaminação

Fevereiro de 2018

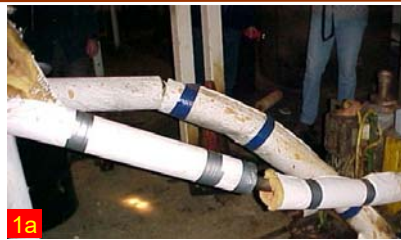
Incidente 1: Uma tubagem contendo um resíduo orgânico de processos de destilação e líquido drenado dos sistemas de vent do processo estava isolado através de válvulas fechadas. A tubagem estava traçada com vapor para evitar a solidificação dos resíduos. Durante a paragem de fim de semana, a tubagem explodiu (Figuras 1a e 1b). Ninguém se magoou porque o edifício estava desocupado, e os danos foram mínimos.

Incidente 1: O sistema de controlo de temperatura da traçagem de vapor à tubagem falhou, resultando num aumento de temperatura. Isto não deveria resultar em decomposição e explosão, mas o resíduo estava contaminado com cerca de 1% de água. O vapor de água dos equipamentos processuais condensou no sistema de vent e drenou para o tanque de resíduo. Testes de laboratório confirmaram que esta quantidade de água fez diminuir a temperatura de decomposição do resíduo em cerca de 100 °C. A temperatura resultante da falha do sistema de controlo da temperatura da traçagem com vapor foi suficiente para iniciar a decomposição.

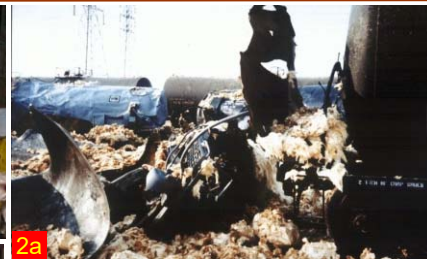
Incidente 2: Um vagão tanque contendo ácido metacrílico bruto (MAA) aqueceu e começou a libertar material através da sua válvula de relief. A área foi evacuada, e após algum tempo o vagão tanque explodiu destruindo o vagão e causando danos significativos na área (Figuras 2a e 2b). Porque as pessoas foram evacuadas não existiram danos pessoais.

Incidente 2: O MAA bruto contém ácidos minerais fortes do processo de fabrico que podem corroer o aço inox. O metal dissolvido pela corrosão aumenta a tendência do MAA para polimerizar. O MAA bruto é suposto ser armazenado em cisternas revestidas, mas, neste incidente, foi usado um vagão com uma cisterna não revestida. Também, na fábrica, não foi adicionada a quantidade especificada de inibidor de polimerização ao MAA bruto. O inibidor estabiliza o MAA parando a polimerização lenta que ocorre, mesmo em material puro. A contaminação com metal proveniente da corrosão do vagão tanque deve ter induzido a polimerização, e a concentração reduzida de inibidor diminuiu a estabilidade do MAA, tendo como consequência uma polimerização descontrolada e explosão.
