## Skenande reaktioner orsakade av kontamineringar

februari 2018

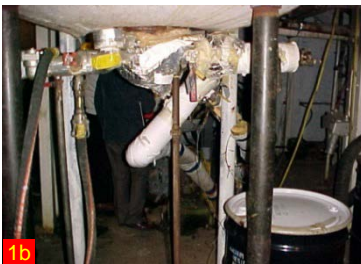
**Incident 1:** Ett rör innehållande en organisk restprodukt från destillering och vätska dränerad från processventsytssystem var isolerat med hjälp av stängda ventiler. Röret var frostsäkrat (steam-tracat) för att restprodukten inte skulle stelna. Under ett helgstopp exploderade röret (bild 1a och 1b). Ingen person skadades, då det inte fanns någon i byggnaden. Skadorna blev minimala.

**Incident 1:** Temperaturkontrollsystemet för steamtracing på röret hade gått sönder, vilket resulterade i hög temperatur. Detta borde inte ha resulterat i sönderfall och explosion, men restprodukten var kontaminerad med cirka 1% vatten. Vattenånga från processtankarna kondenserade i ventsystemet och dränerades till restprodukttanken. Laborietester bekräftar att denna mängd vatten minskade sönderfallstemperaturen i restprodukten med cirka 100°C. Temperaturen blev, på grund av problemet med temperaturkontrollen, tillräckligt hög för att initiera sönderfall.

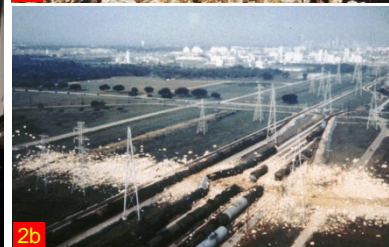
**Incident 2:** Man upptäckte att en järnvägsvagn med råmetaakrylsyra (MMA) var varm och att en säkerhetsventil öppnats. Området evakuerades. Efter ett tag exploderade järnvägsvagnen, som förstördes med omfattande skador i omgivningen (bild 2a och 2b). Eftersom området evakuerats, var det ingen som skadades.

**Incident 2:** Rå MAA innehåller starka mineralsyror från tillverkningsprocessen, vilket korroderar rostfritt stål. Den korroderade metallen ökade risken för att MMA skulle polymeriseras. Rå MAA ska lagras i järnvägsvagnar med en innerliner, men i detta fallet hade man använt en järnvägsvagn i rostfritt stål utan innerliner. Dessutom hade fabriken inte tillsatt specificerad mängd polymeriseringsinhibitor. Inhibitor stabiliserar MMA genom att förhindra långsam polymerisering, även i rent material. Metallföroreningen från korrosion i järnvägsvagnen kan ha startat polymeriseringen och den lägre inhibitorconcentrationen gjorde MMA instabilt, vilket till slut ledde till en skenande polymerisation och explosion.
